HA

MHC-GT444 & HCD-GT444

HA/007

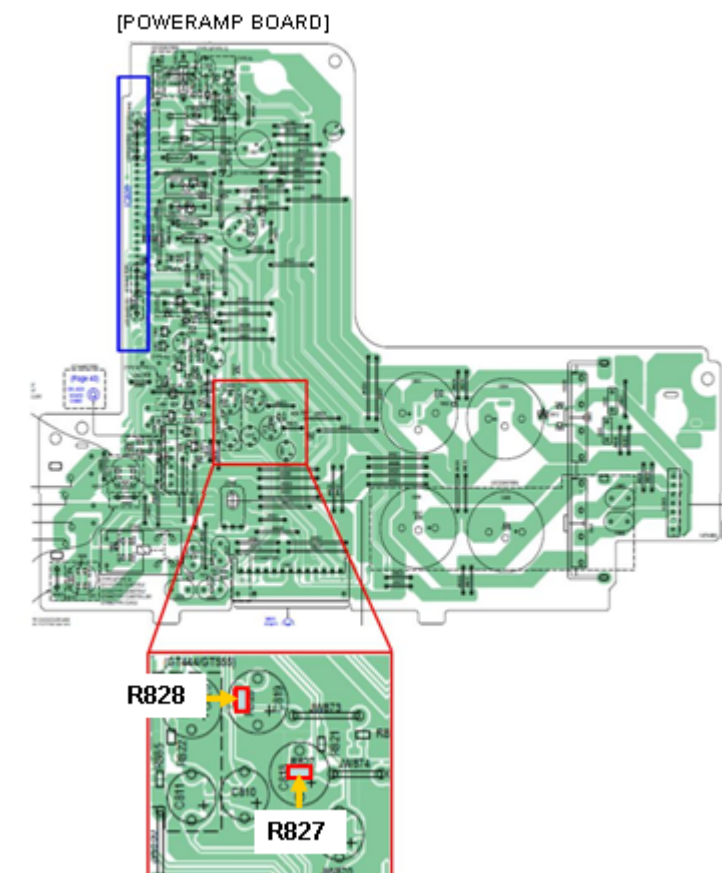
No hay salida de audio.

El amplificador "Power AMP IC (STK433-320-E)" puede estar dañado debido al uso o al medio ambiente.

A continuación se muestra la ubicación de las resistencias (estas se encuentran en la tarjeta POWERAMP BOARD)

Al hacer reemplazo de IC800, Power Amp IC, será necesaria la sustitución de dos resistencias, R827 & R828 de valor 820Ω por unas de 910Ω.
