**Informe de Service**  
**Modelo L32E9HD LCD-32M91HD**  
**Falla: Descarga en Audio**

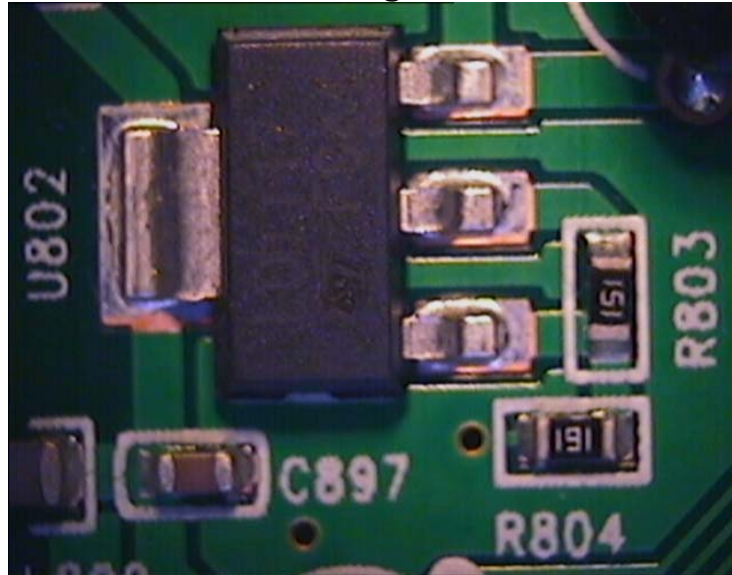
**Placa original con la falla de descarga en audio ,en la salida de u802 hay 4.5volt y debe haber 2.6volt**

**Cambiar u802 por el ic código 13-1d1117-25b luego sacar R803 dejar sin nada, también se debe reemplazar R804 por una resistencia de cero ohm en su lugar. Luego de este proceder, en la salida de u802 se obtienen el 2.6 volt que se requieren para el normal funcionamiento del circuito.**  
**Gustavo Saldutti**
