KDL-32BX300 / KDL-40BX400 / KDL-32BX305 / KDL-40BX405 / KDL-32FA600 / KDL-32EX305 / KDL-32EX306 / KDL-32EX405 / KDL-40EX405 / KDL-40EX406 / KDL-32EX407 / KDL-40EX407 / KDL-40EX505 / KDL-32EX507 / KDL-40EX507

TV/031

El equipo no enciende o no hay imagen

Fuente de poder dañada debido a incremento de voltaje externo

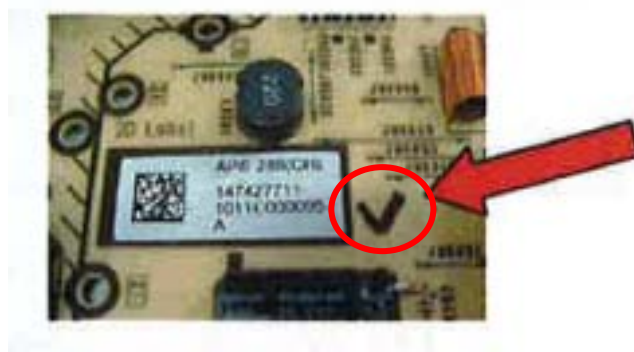
Fig. 2

6.- Después de reemplazar los componentes ponga una marca de verificación a un lado de la etiqueta del número de parte para indicar que la reparación a nivel componente ha sido realizada (fig 2).

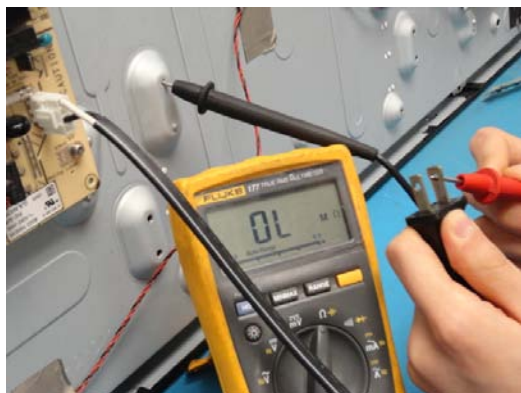
Fig. 3

- A) Con la tarjeta instalada en el televisor, coloque una de las puntas del multímetro a ambas terminales del conector de AC (Línea y Neutro), y la otra terminal a tierra, la medición debe ser mayor a 1 M ohm.
- B) De no ser posible colocar la punta del multímetro en ambas terminales a la vez, mida primero en la terminal de línea fig.3 y después en la terminal de neutro fig. 4 con respecto a tierra para lo cual puede utilizar el chasis metálico del televisor como se muestra en las imágenes, la medición debe ser mayor a 1 M ohm en ambos casos nuevamente.

- C) Si la medición es mayor a 1 M ohm, la tarjeta ha pasado la prueba de aislamiento y puede ser utilizada, si la tarjeta mide una impedancia menor a 1M ohm no podrá ser utilizada.

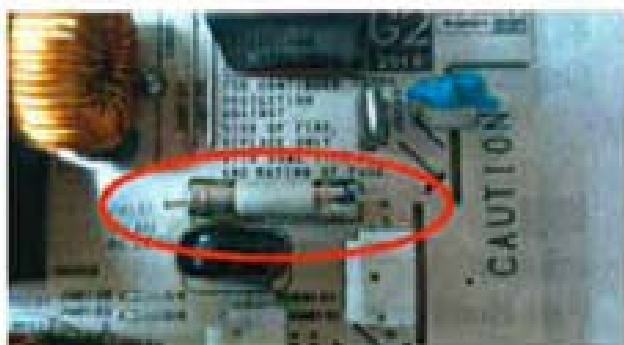
Referencia	Forma de verificar	Condición	Estado del componente	Numero de parte	Foto
F6101	Medir continuidad	Continuidad	OK		Figura 6
		Circuito abierto	NG	1-523-104-11	
D6301	Verificar la impedancia entre las terminales	500 ? o más	OK		Figura 7
		menos de 500 ?	NG	8-719-510-53	
Q6301 (Q6301 & Q6304 en caso de tarjeta G2HE)	Verificar la impedancia entre las terminales	500 ? o más	OK		Figura 8
		menos de 500 ?	NG	6-552-205-11	
IC6301	Verificar la impedancia entre las terminales 17 - 19 (VREF - GND) y 20 - 19 (Vcc - GND)	100 ? o más	OK		Figura 9
		menos de 100 ?	NG	8-753-333-63	
D6309	Verificar si el componente se encuentra montado	Esta Montado	OK		Figura 10
		No Esta Montado	Colocar el diodo respetando la polaridad	8-719-069-29	
D6310	Verificar si el componente se encuentra montado	Esta Montado	OK		
		No Esta Montado	Colocar el diodo respetando la polaridad	6-503-036-01
