ÍNDICE

MÓDULO 5NF

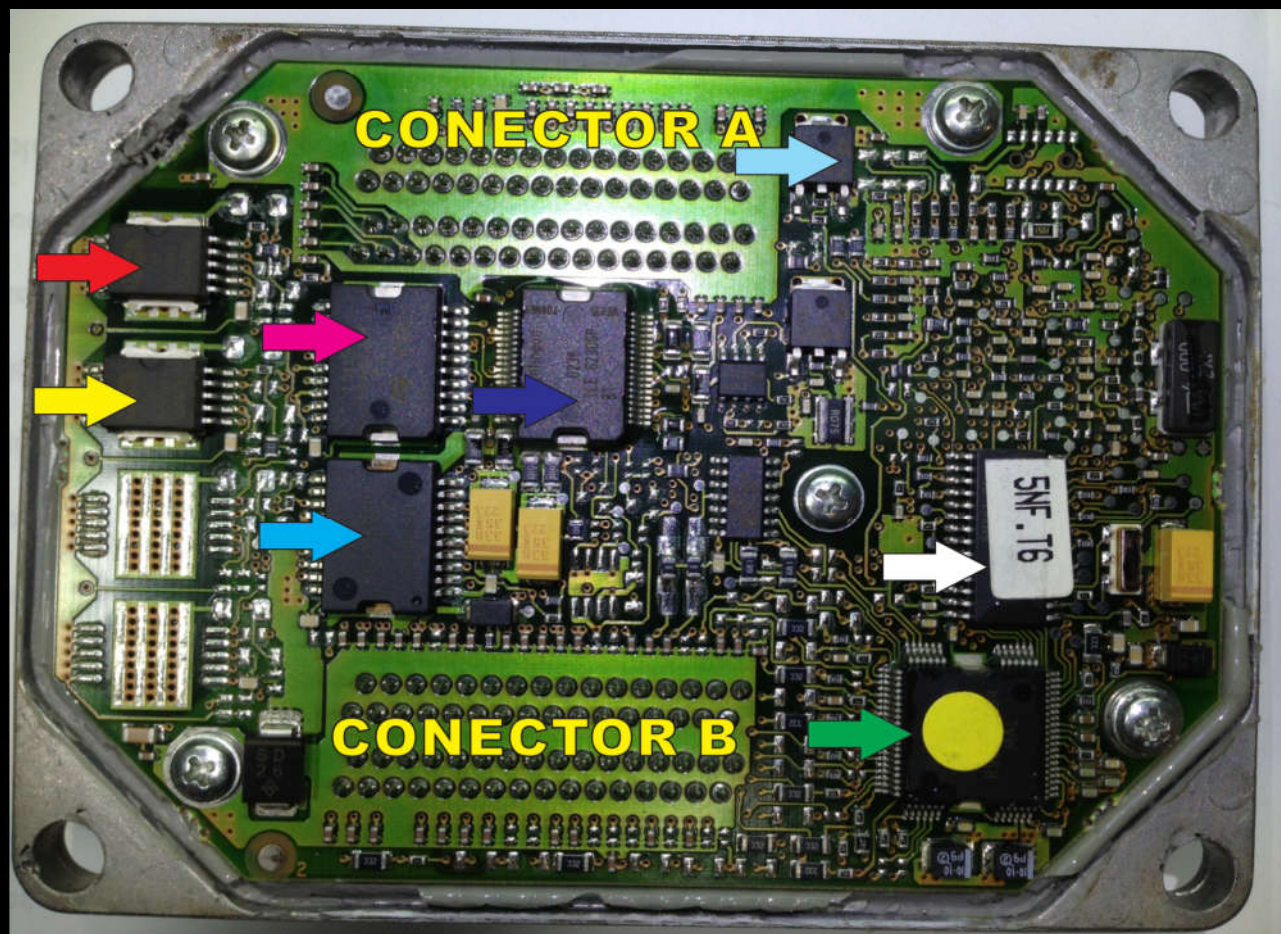
Drive ignição cilindro 1 e 4 pino uce A 17 VB025
-

Drive ignição cilindro 2 e 3 pino uce A 19 Vb025
-

Drive de corpo de borboleta mc33186dh
-

Drive de bicos tle9135pd
-

Drive que controla ac. eletrônico 5nxx1
-

Regulador 5 volts UE06AB6
-

Drive do eletro-ventilador 1 e 2 tle6230gp
-

Drive sonda lambda

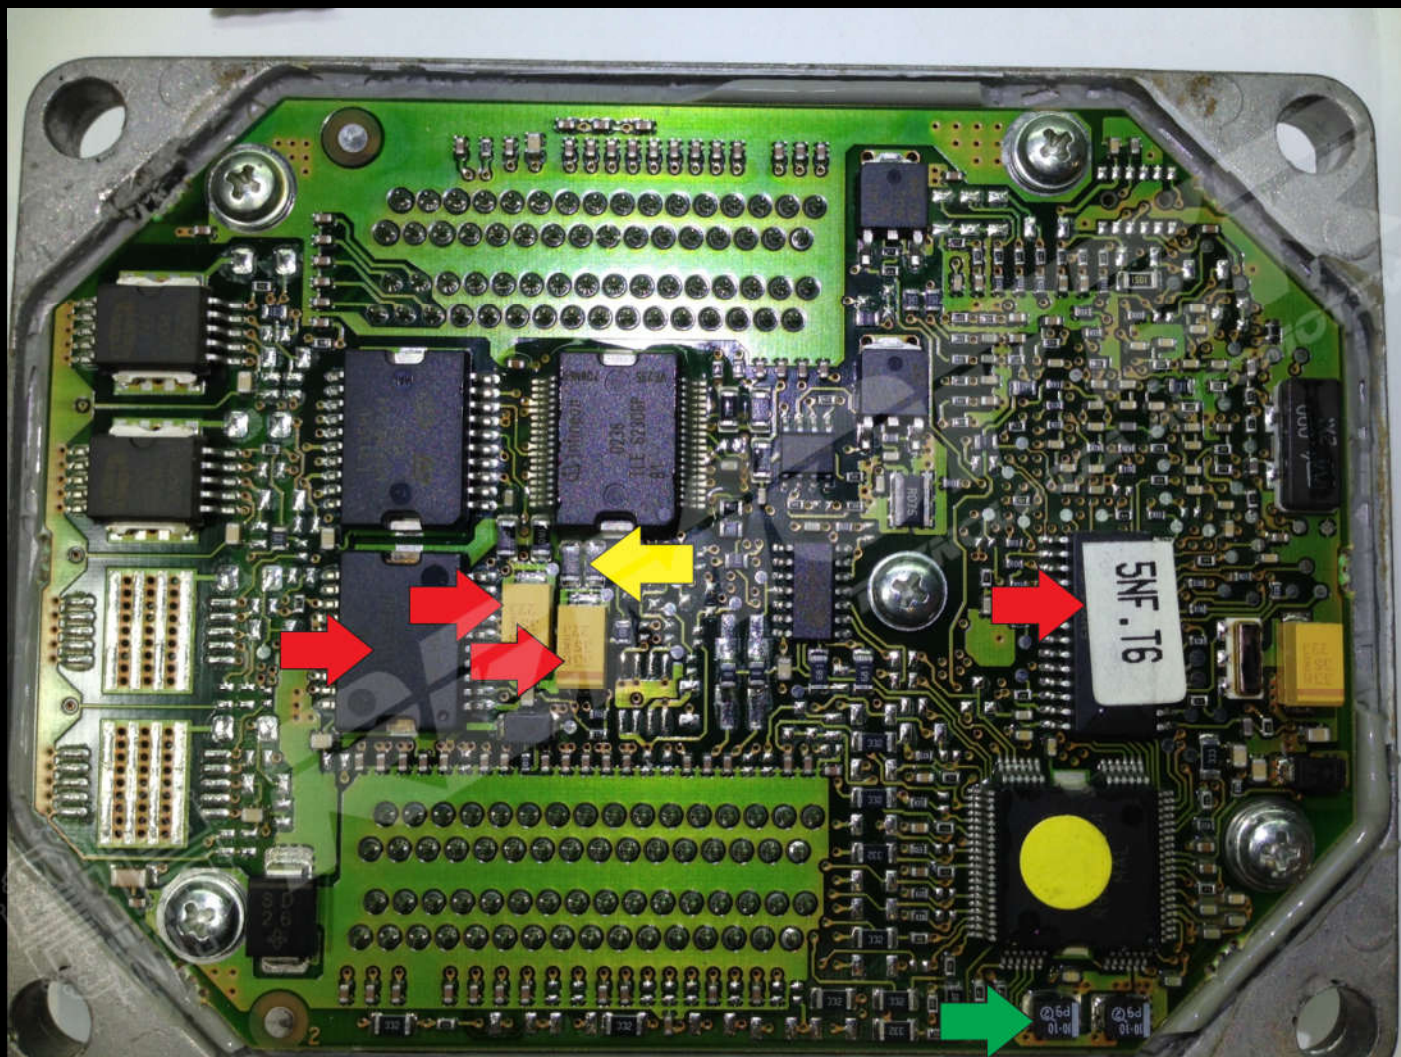
**Solução do defeito no acelerador eletrônico .
Trocar todos os itens marcados .**

Onde está a seta amarela, conferir os resistores de 1r se estão ok, senão estiver, a troca deve ser feita.

Onde está a seta verde, se você trocar o drive de corpo e não trocar o capacitador da seta verde, vai queimar na hora o drive de corpo. É obrigatória a troca dele.

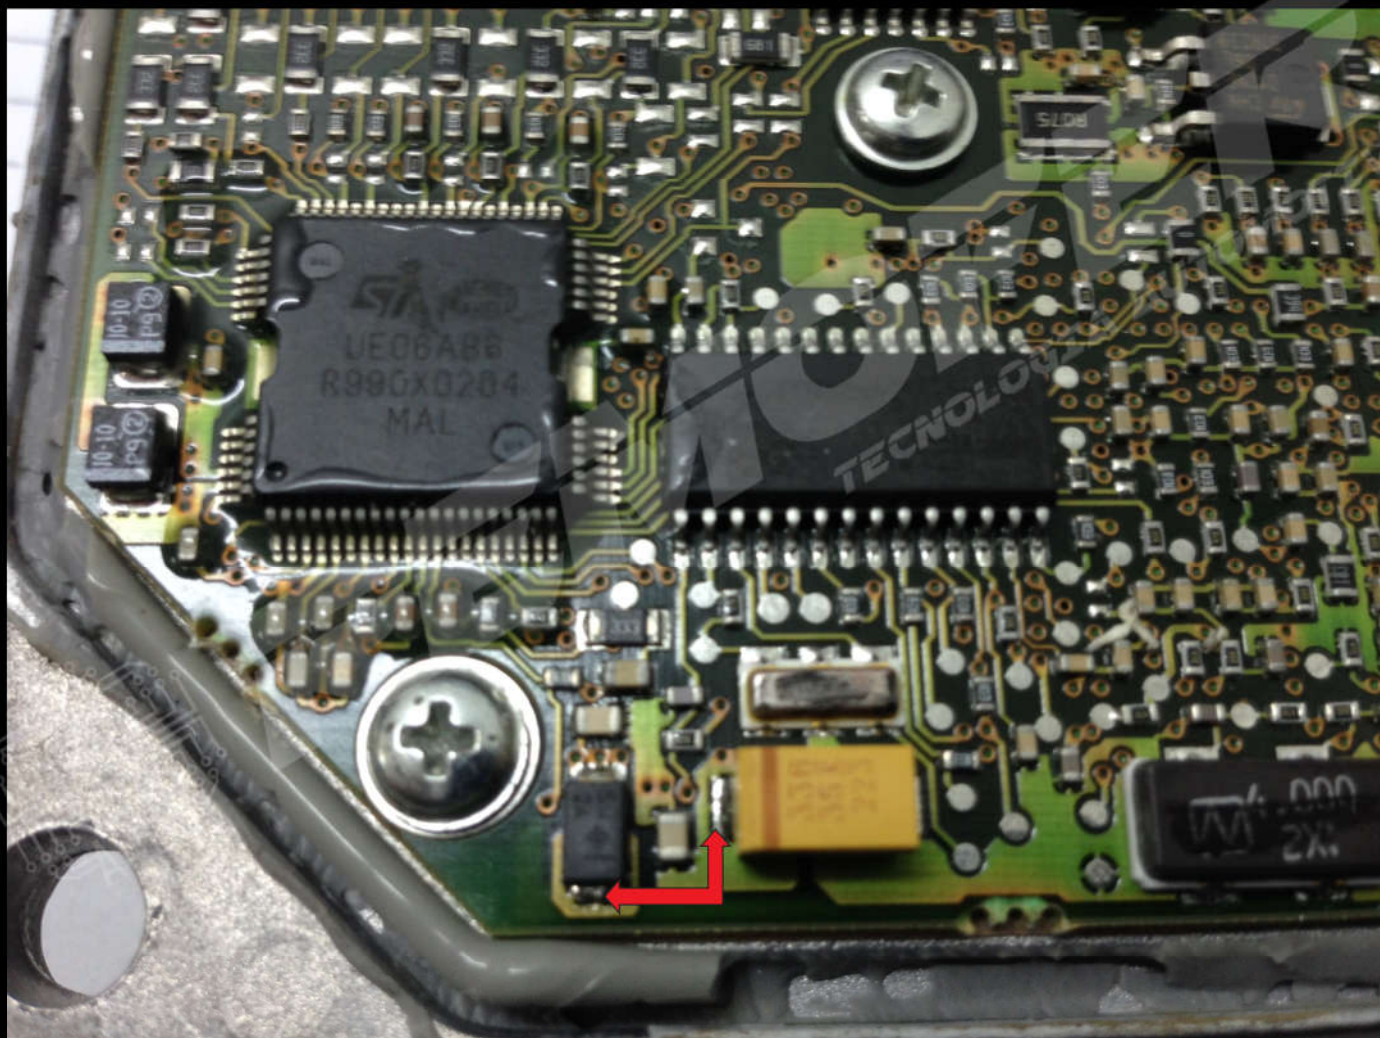
5NF Defeito módulo não aciona nem a bomba combustível

Defeito no módulo não arma a bomba. Módulo morto e não tem 5 volts no regulador. Solução é fazer esse jump como na foto, então o módulo voltará a funcionar normalmente.

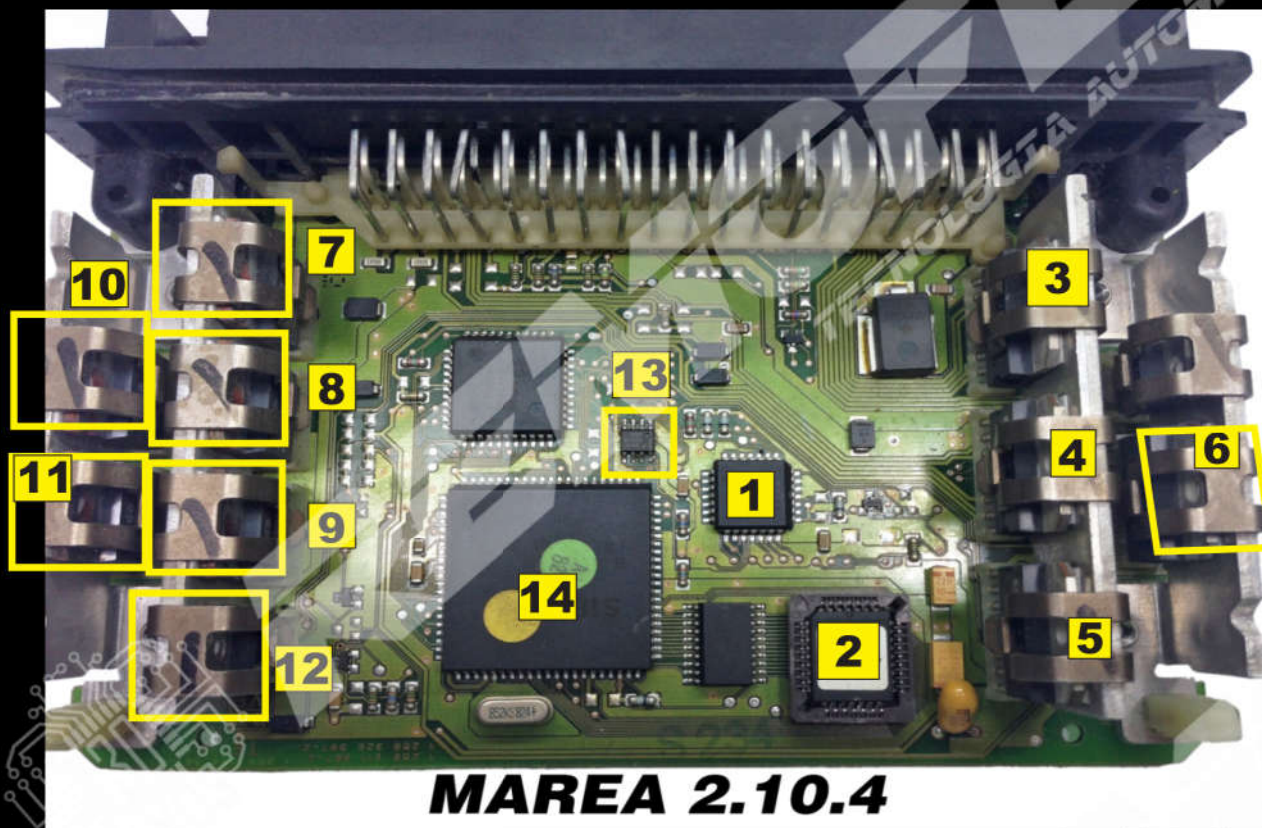
MAREA 2.10.4

- 1 Detonação
- 2 Memória da injeção
- 3 Bico
- 4 Canister, atuador M.L., rele principal
- 5 Regulador 5V
- 6 Variador de fase, bico, rele da bomba
- 7 Bobina 01
- 8 Bobina 04
- 9 Bobina 03
- 10 Bobina 02
- 11 Bobina 05
- 12 Aciona o eletro ventilador

- 13 Soic do imobilizador
- 14 Processador

- Para trocar o módulo, apenas trocar a soic do imobilizador 24C02.

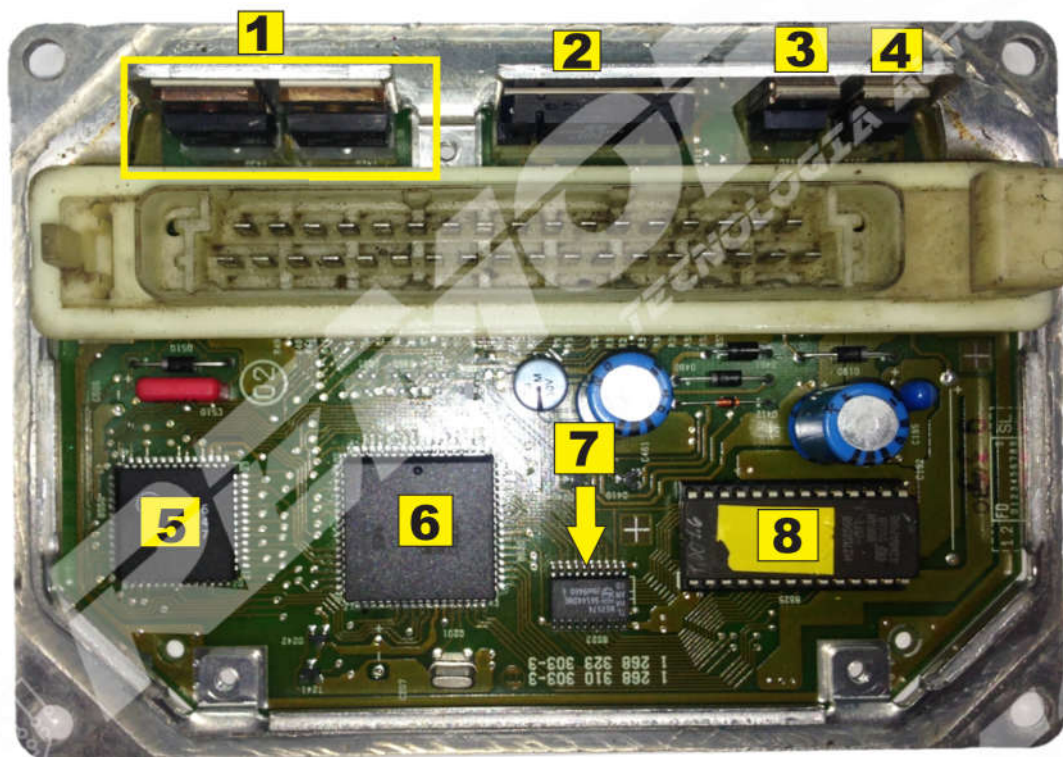
TIPO 1.6 IE

- 1 Bobina 1 e 2
- 2 Motor de passo e rele da bomba, luz de injeção
- 3 Bico
- 4 Regulador 5V
- 5 Controlador de pulso p/ drive de bico, bobina, e atuador M.L.
- 6 Processador
- 7 RAM
- 8 Chip da injeção

Regulador 5V	B58263	Bomba	30264 1595	Bico Mono	Buk5533
Motor de passo	30264 1595	Bobina	24491 1595		
Ar condicionado	30264 30326

- Massa dos sensores queimado (pino 27).
- Queima ignição 1 ou 2 (ver fio malha em curto no pulso).
- Queima driver no bico.
- Queima processador principal.
- Queima saída do PLD (auxiliar) para o bico de ignição.
- Queima as saídas do motor de passo.

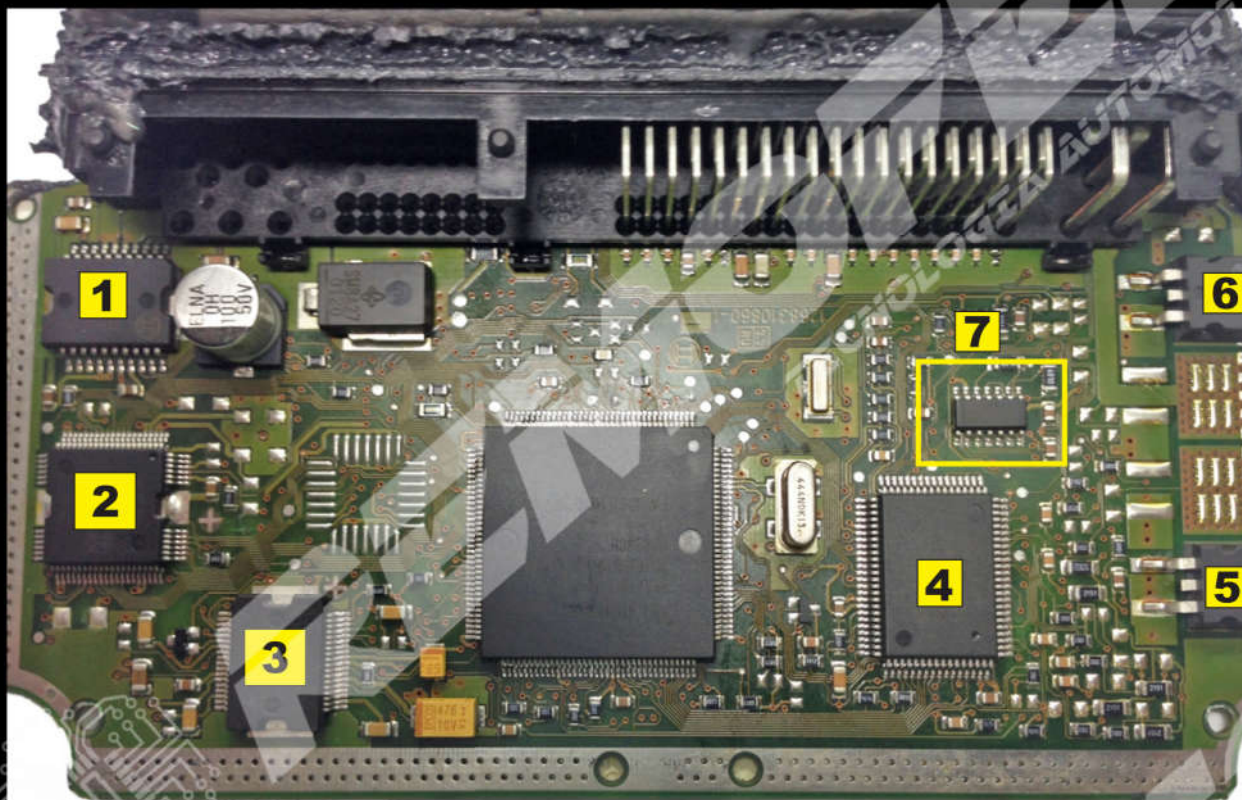
ME 7.9.6 1.3 16V

- 1 Motor do corpo de borboleta
- 2 Aquec., eletro ventilador, compressor, bicos
- 3 Bicos, canister, marcha lenta
- 4 Conversor analógico / digital - corpo e pedal
- 5 Bobina
- 6 Bobina
- 7 Chip da rede cam

Regulador 5V	30343	Bomba	30343	Bobina	30028
Corpo de Borboleta	30348	Rele princ.	30343		30028
Eletro ventilador	30344	Conversor	30380	Bicos Multi	30344
Eletro ventilador	30344	Sinal TPS			30344
Temperatura		Canister	30344		
Ar Condicionado	30344	Sonda	30344	Cristal

- Para trocar a ECU basta trocar a EPROM 95080.
- Se for fazer decode precisa fazer na EPROM 95080 e na PSOP.

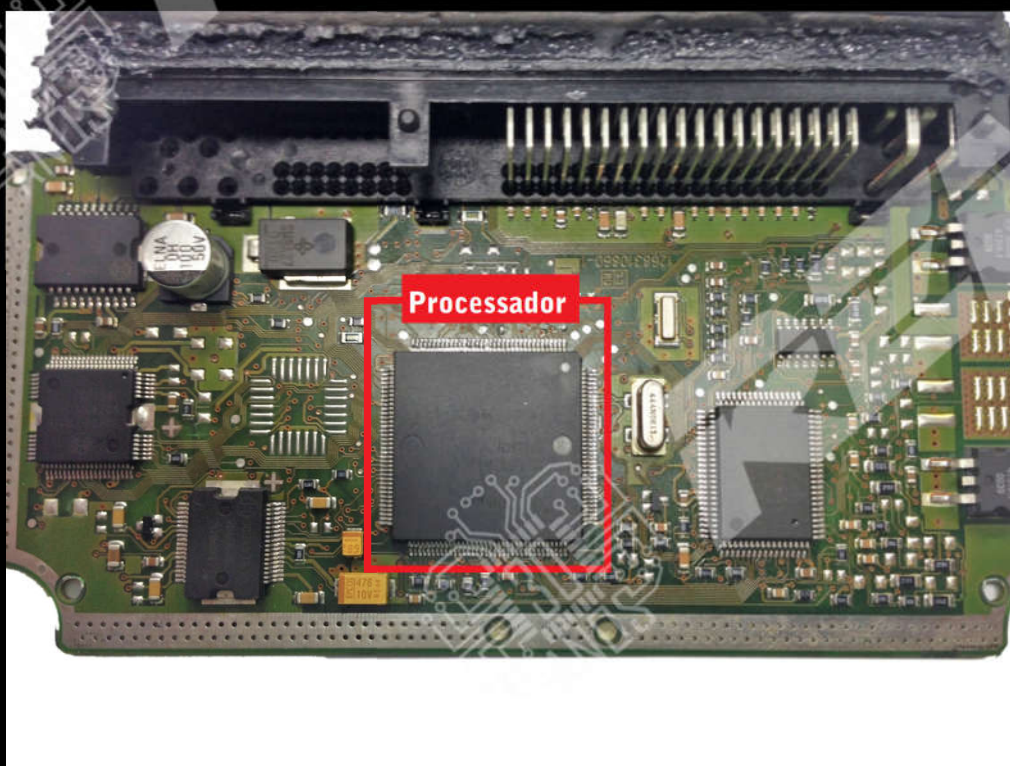
Defeito: Carro com luz de óleo acesa.

Solução: Depois de ter verificado interruptor do óleo, motor, fiação e estiver tudo ok, confira o resistor como na imagem abaixo e se estiver tudo certo, troque o processador.

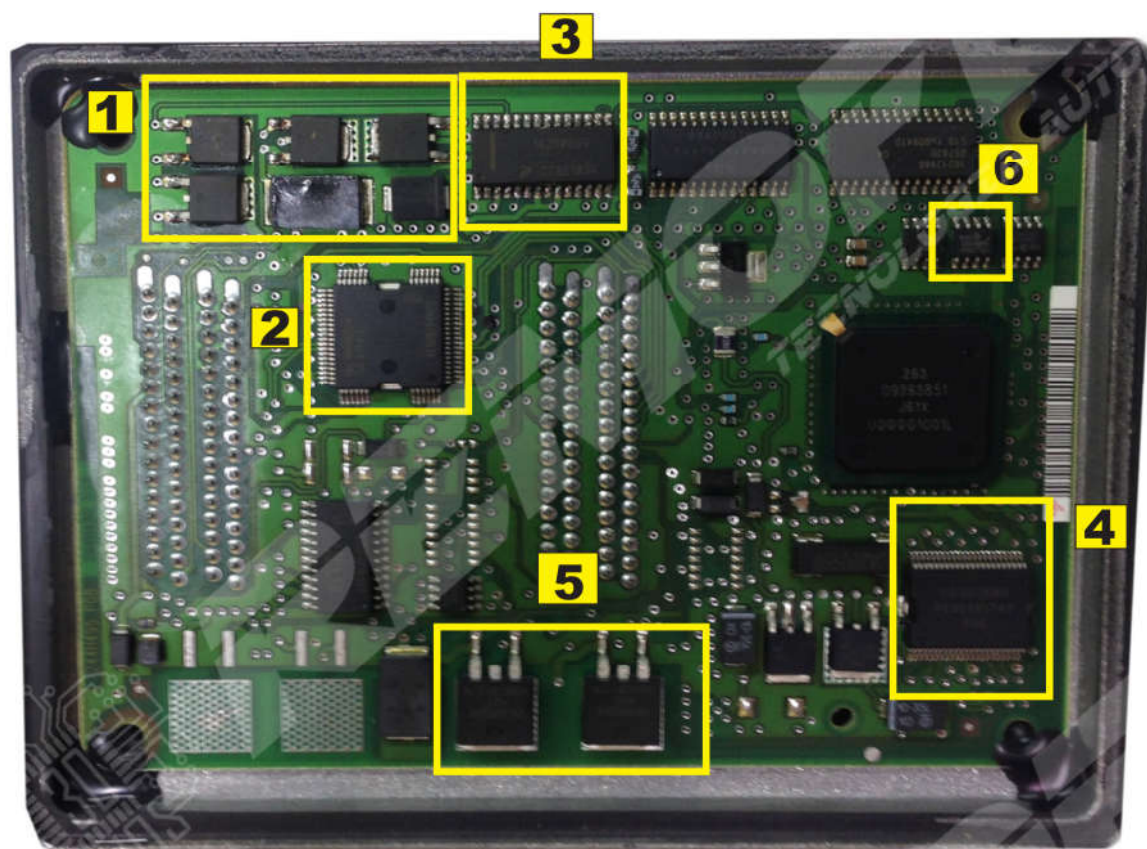
HSFI

- 1 Conjunto de aceleração linha 15
- 2 Bicos, rele bomba, rele principal, rele ar, eletroventiladores.
- 3 Corpo borboleta
- 4 Regulador 5V
- 5 Bobinas
- 6 Soic do imobilizador 95040

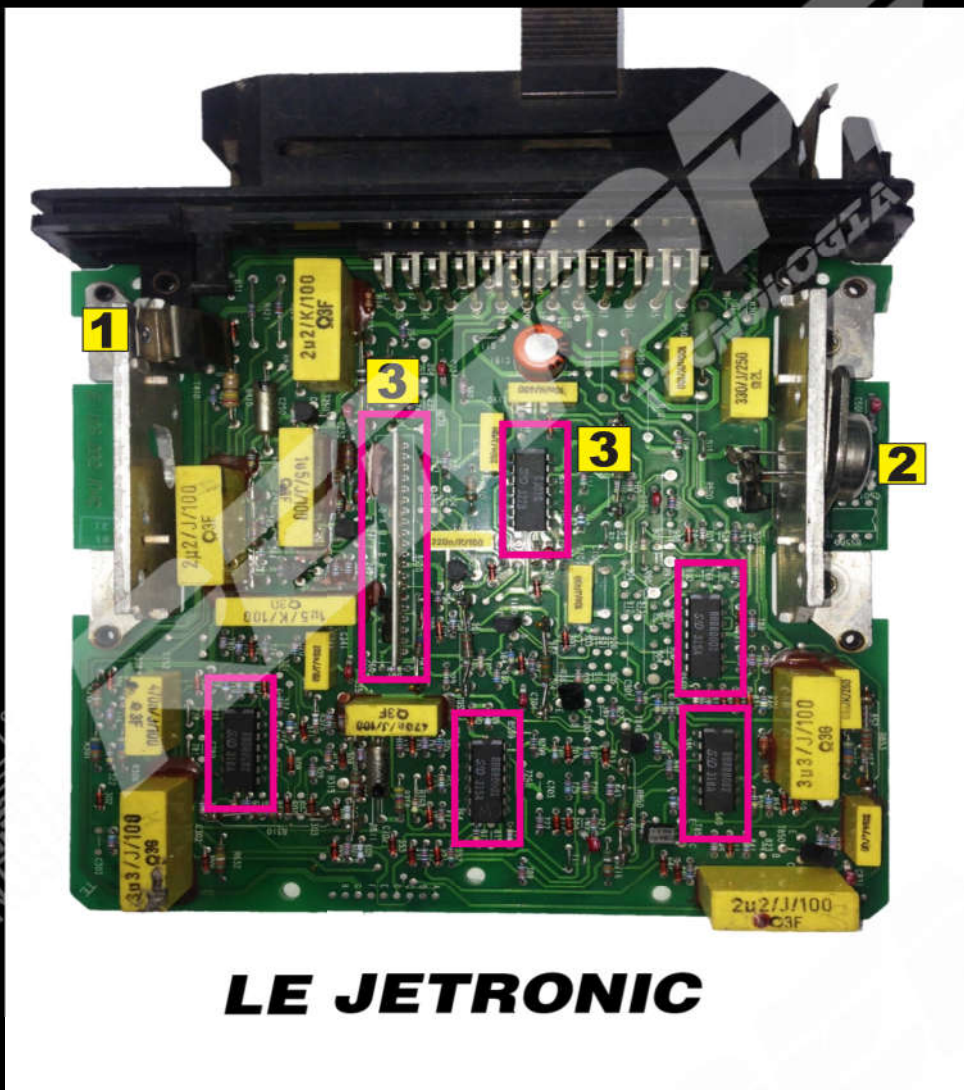
LE-Jetronic Uno e Elba

- 1 Bicos injetores
- 2 Ignição
- 3 Controle de pulso do bico

- Este sistema não possui comunicação com scanner.
- Não possui immobilizador.
- Luz de injeção - sim.
- Número de módulo 007 VW e 006 GM.
- Com EZK interna - nº 004.
- Sem EZK interna - nº 007, 008 e 009.

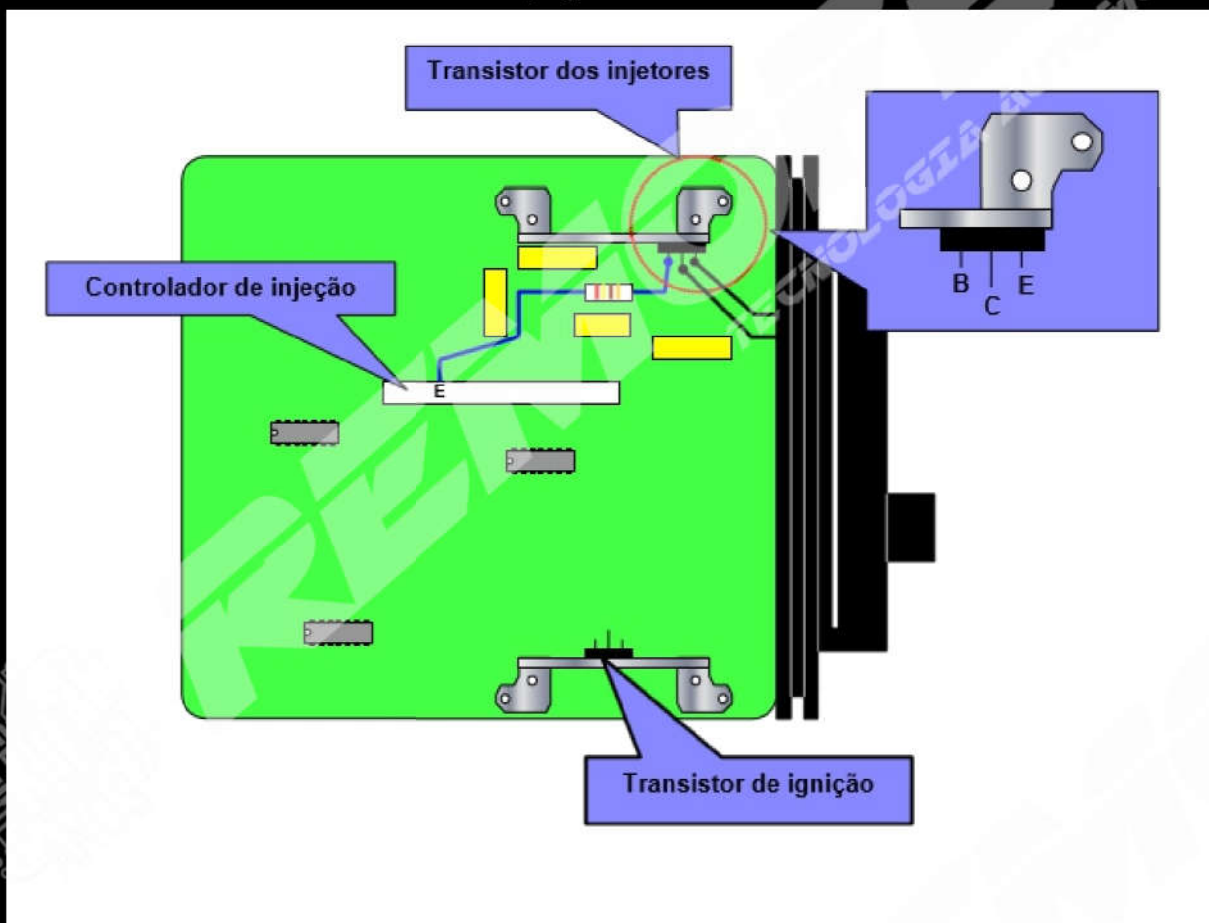
Defeito de ignição: devido ao super-aquecimento, normalmente os pontos de solda do transistor de ignição apresentam solda fria.

Podemos substituir pelo drive de ignição do Marelli G7 do Palio, conforme a imagem abaixo.

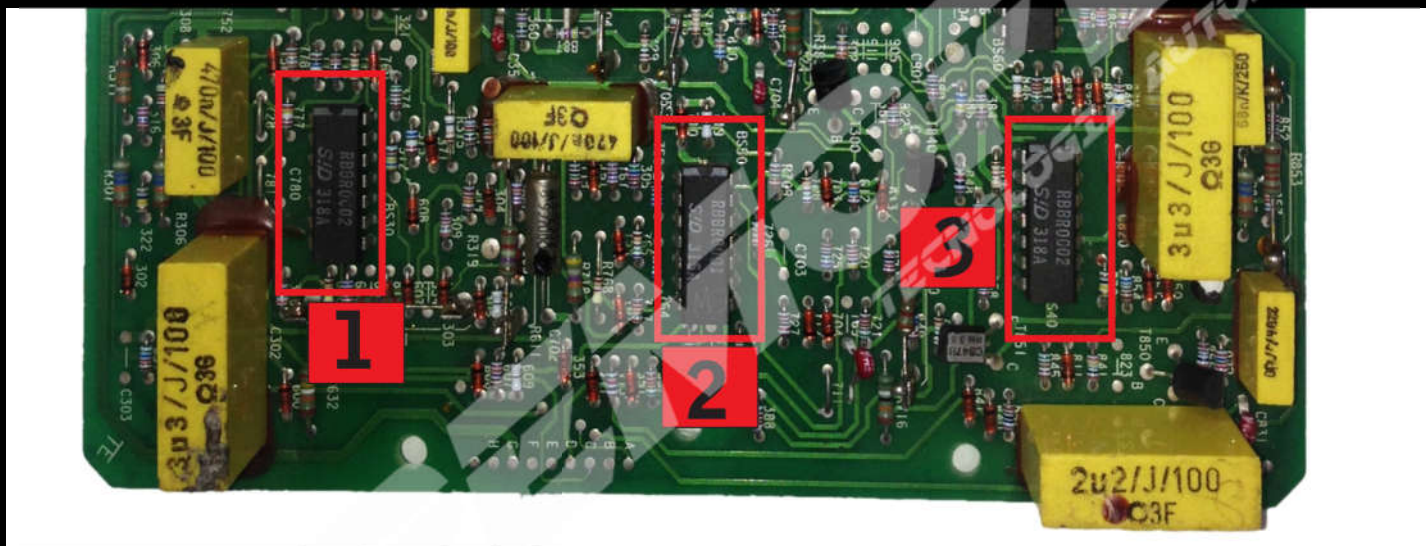
Bicos travados abertos - Solução:

1) 02C 2) 01B 3) 02A

Testar com a caneta de polaridade o pulso positivo de acionamento do transistor. Testar na resistência conforme a imagem abaixo, tem que pulsar positivo que é o pulso de comando do transistor. Se não tiver o pulso, remover da placa o de número #03 - RBBR002 que é o mesmo Lm2902 e conferir se volta à pulsar no R410. Se não voltar à pulsar, remover os componentes 1 e 2. Caso ainda assim não voltar à pulsar, trocar o componente Cj07 e a plaquinha branca.

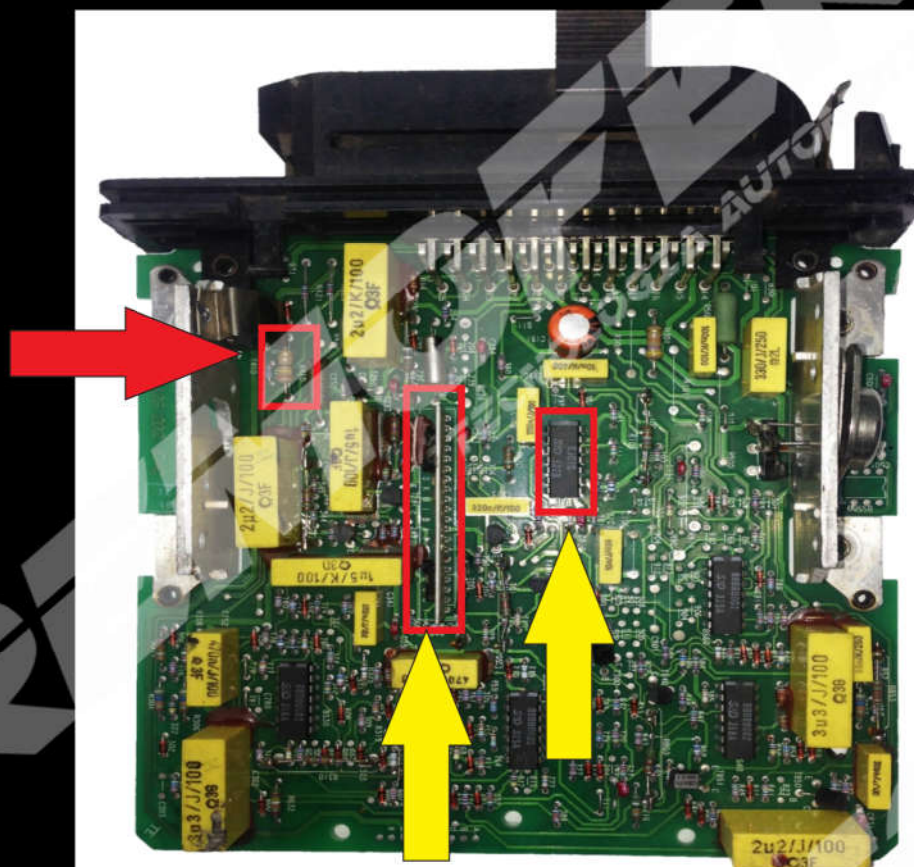
LE JETRONIC

Testar com a caneta de polaridade aqui.

Testar com a caneta de polaridade o pulso positivo de acionamento do transistor. Testar na resistência R410 conforme a imagem acima, tem que pulsar positivo que é o pulso de comando do transistor. Se não tiver o pulso, remover da placa o de número #03 - RBBR002 que é o mesmo Lm2902 e conferir se volta à pulsar no R410. Se não voltar à pulsar, remover os componentes 1 e 2. Caso ainda assim não voltar à pulsar, trocar o componente Cj07 e a plaquinha branca conforme as setas amarelas.

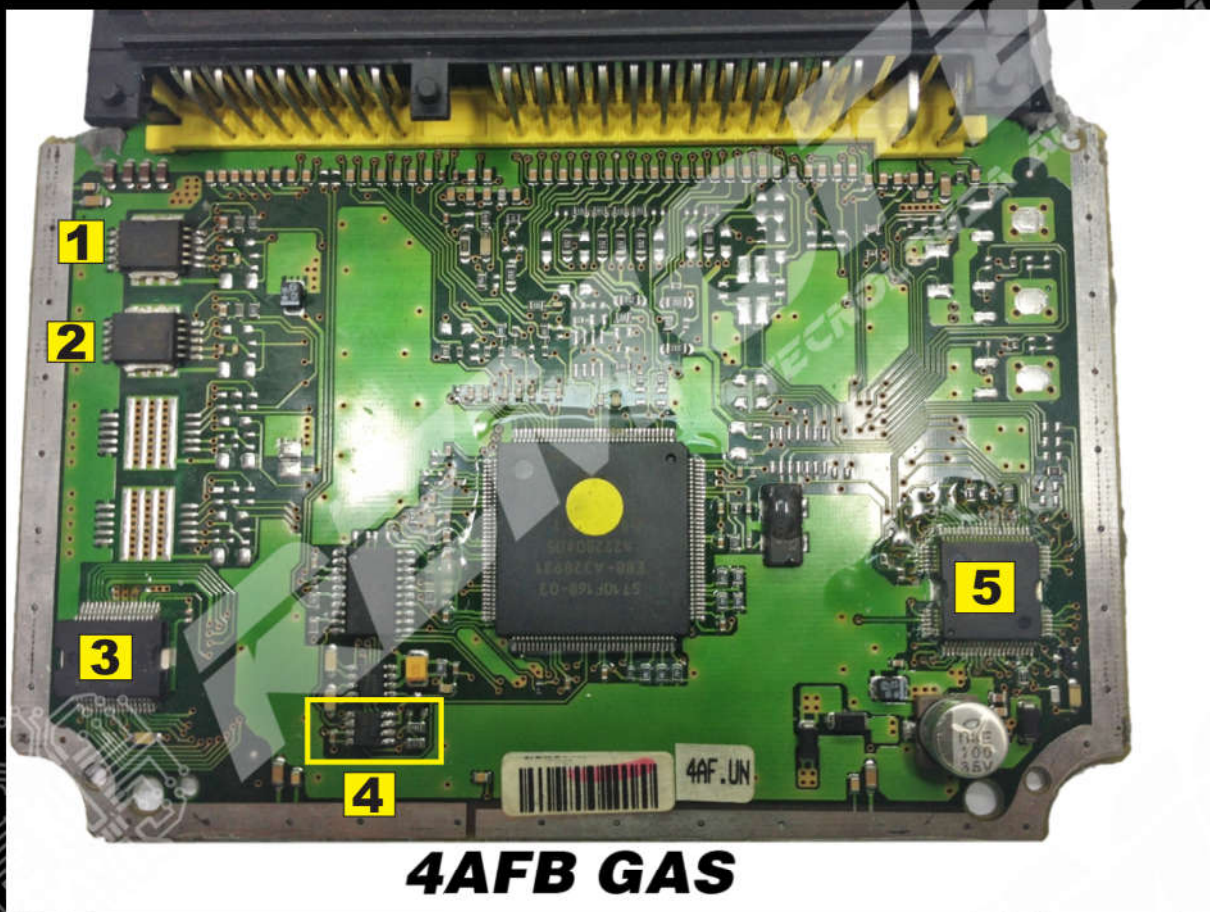
- 1 Bobina
- 2 Bobina
- 3 Bico, canister, ar cond., motor passo
- 4 Soic do imobilizador
- 5 Partida frio, rele da bomba

Regulador 5V	L9113	Bomba	L9113	Bobina	VB325SP
Motor de passo	MAR9109PD	Canister	MAR9109PD		VB325SP
Eletro ventilador	L9113	Sonda	VND7N	Bicos Multi	MAR9109PD
Eletro ventilador	L9113	Injetador	Mar9109pd		MAR9109PD
Temperatura	L9113				
				Cristal	5000 65

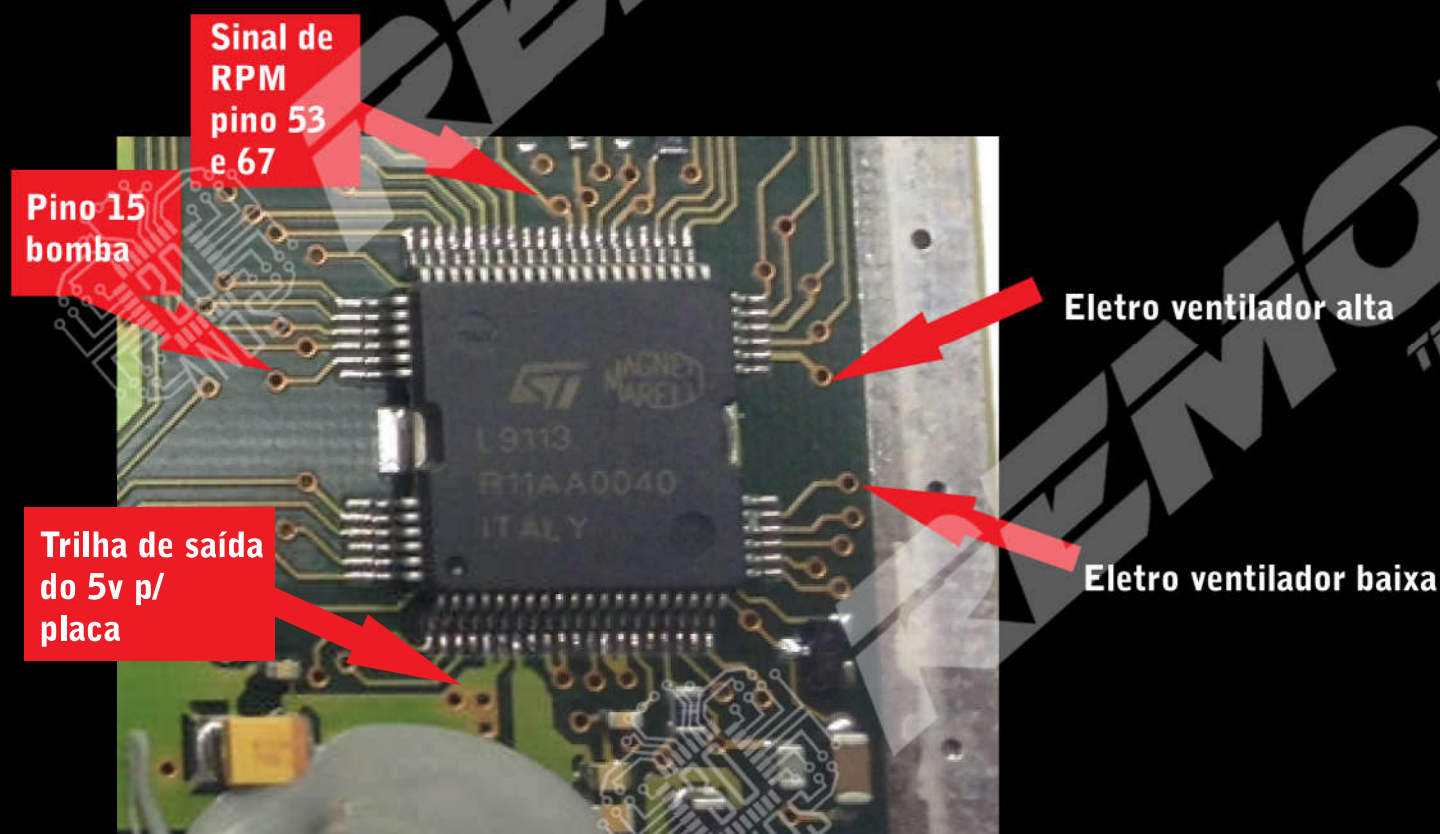
Defeito: Eletro ventilador não arma.

Solução: Refazer a trilha (o anel rompe de um lado p/ outro).

Obs: Por infiltração de água.

Resistor queimado.
Não arma o eletro ventilador.

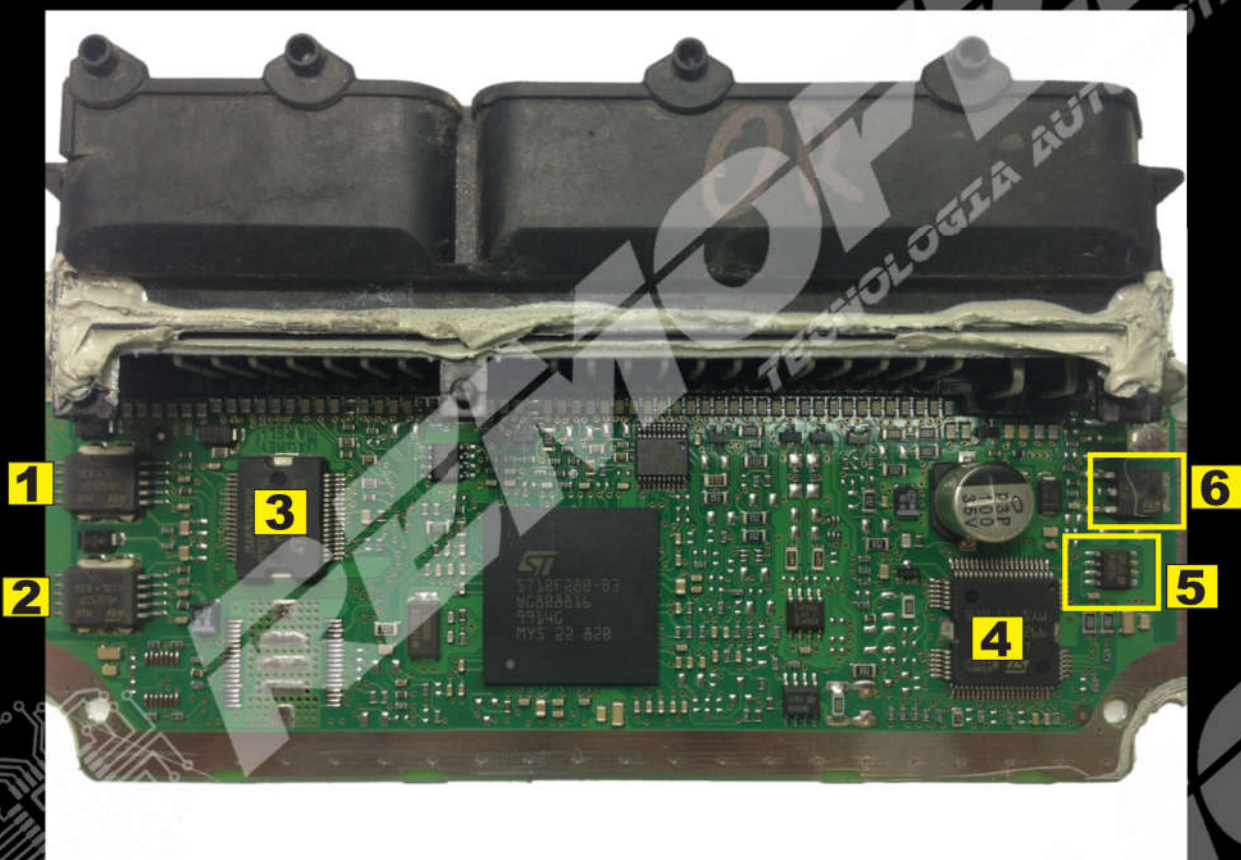
- 1 Bobina 01
- 2 Bobina 02
- 3 Bicos canister, marcha lenta
- 4 Regulador 5V, rele bomba, val. term.
- 5 Soic do imobilizador
- 6 Sonda lambda

Regulador 5V	L9113	Bomba	L9113	Bobina	VB325SP
Motor de passo	MAR9109PD	RPM		Ignição	VB325SP
Eletro ventilador	L9113	Velocidade		Bicos	MAR9109PD
Eletro ventilador	L9113	Detonação		Bicos	
Temperatura		Canister		Map	
Partida a frio	L9113	Sonda		Coletor

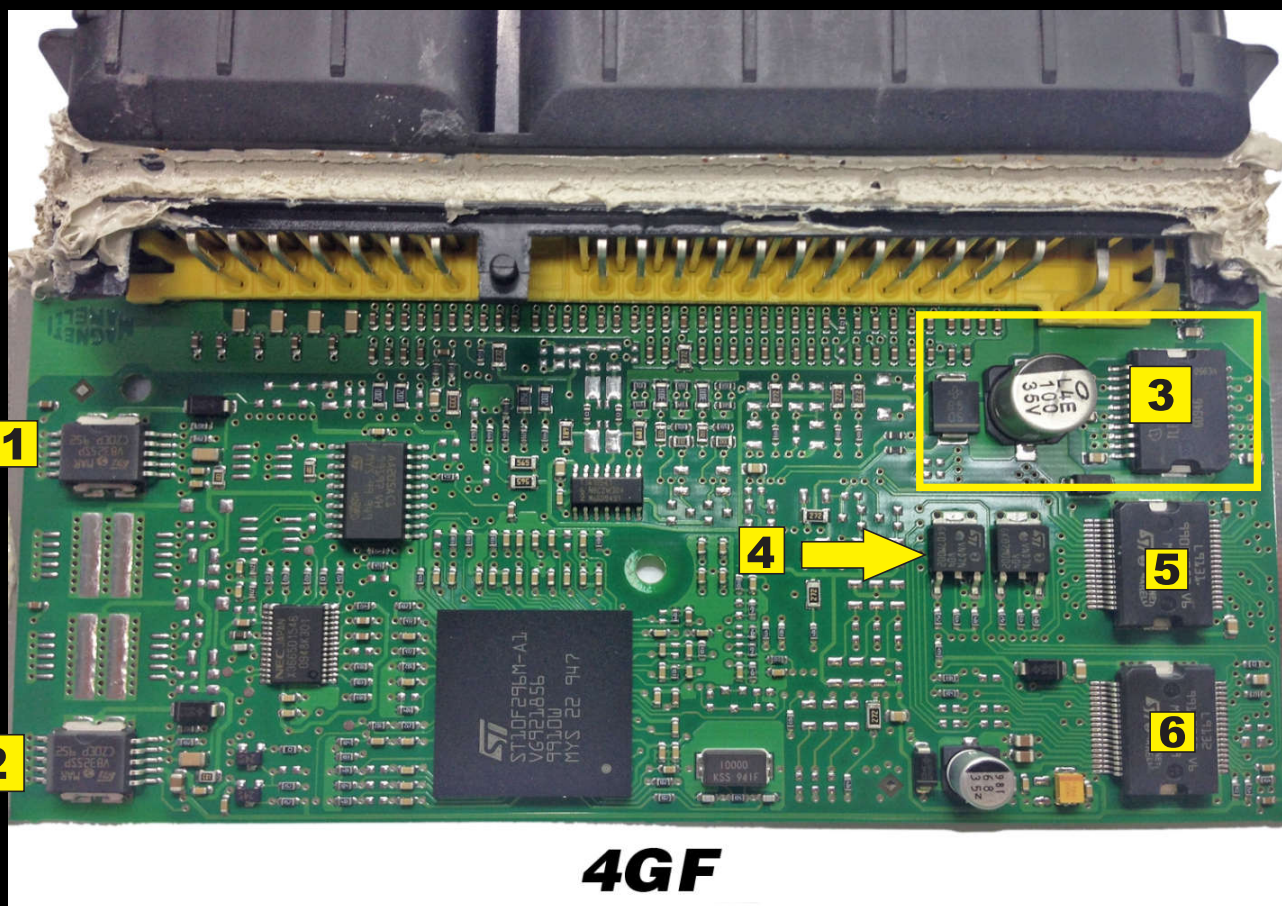
4GF

- 1 Bobina 02
- 2 Bobina 01
- 3 Corpo motorizado
- 4 Sonda 1 e 2, aquecimento
- 5 Bico R.P., R.B., eletro
- 6 Bobina

Regulador 5V	L9132	Bomba	L9113	Bobina	VB325SP
Motor de passo	TLE6209	Canister	L9113		VB325SP
Eletro ventilador	L9131	Sonda 1	VND7N	Bicos Multi	L9131
Eletro ventilador	L9131	Sonda 2	VND7N		L9131
Temperatura					
Partida a frio	L9131			Cristal	10000

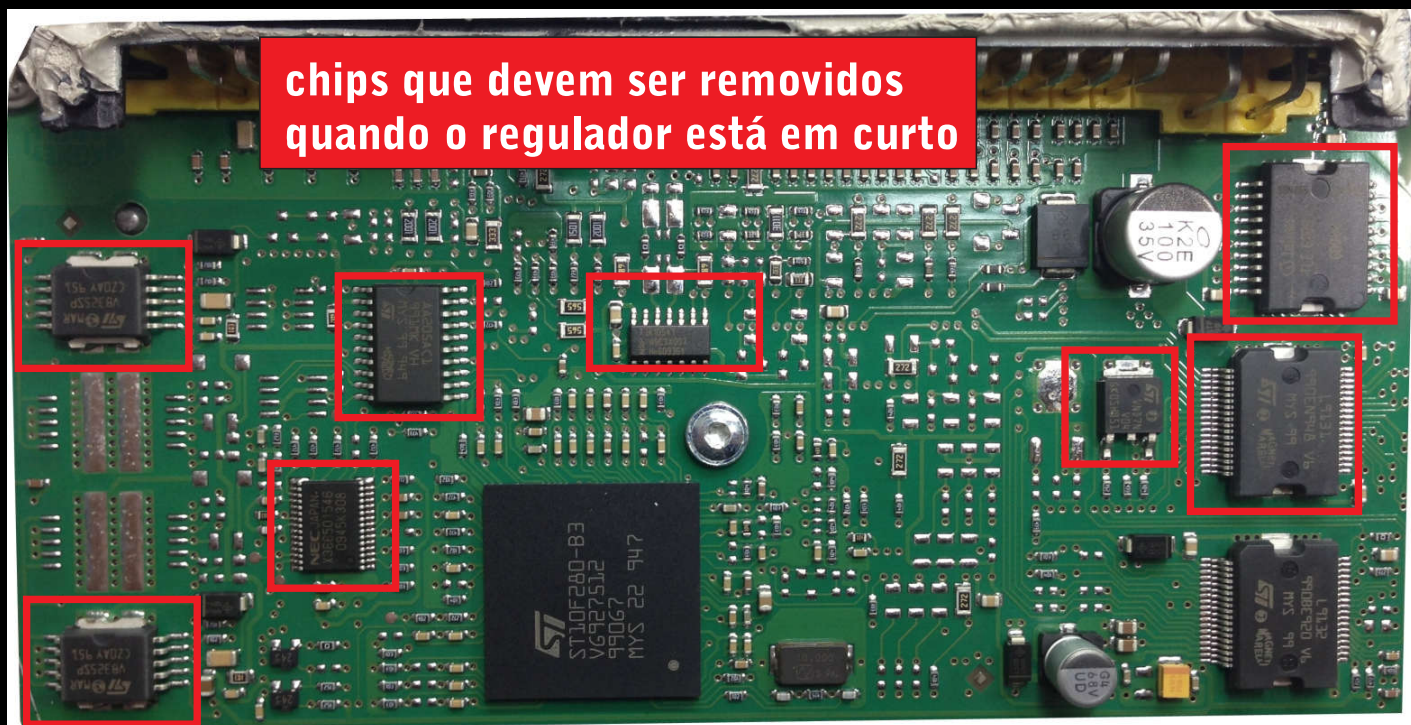
Defeito: Regulador 5v esquentando.

Obs: Isso serve para vários tipos de módulos, quando o regulador está esquentando, significa que temos um curto no regulador 5v ou na placa, ou então em outros componentes.

Porque muitos defeitos que o regulador está esquentando, o veículo vinha apresentando defeito de aceleração, e de repente o carro não acelerou mais. O drive de aceleração entrou em curto, fazendo com que o regulador ficasse aquecido.

Se o regulador está esquentando, primeiro troque ele. Se continuar esquentando, você deve soltar um chip por vez da placa, ou seja, tire o drive de bico e teste para ver se para de esquentar. Tire do acelerador eletrônico e veja se para e assim por diante (já pegamos casos que só saiu o curto trocando o processador. Mas é muito raro apresentar problema no processador.

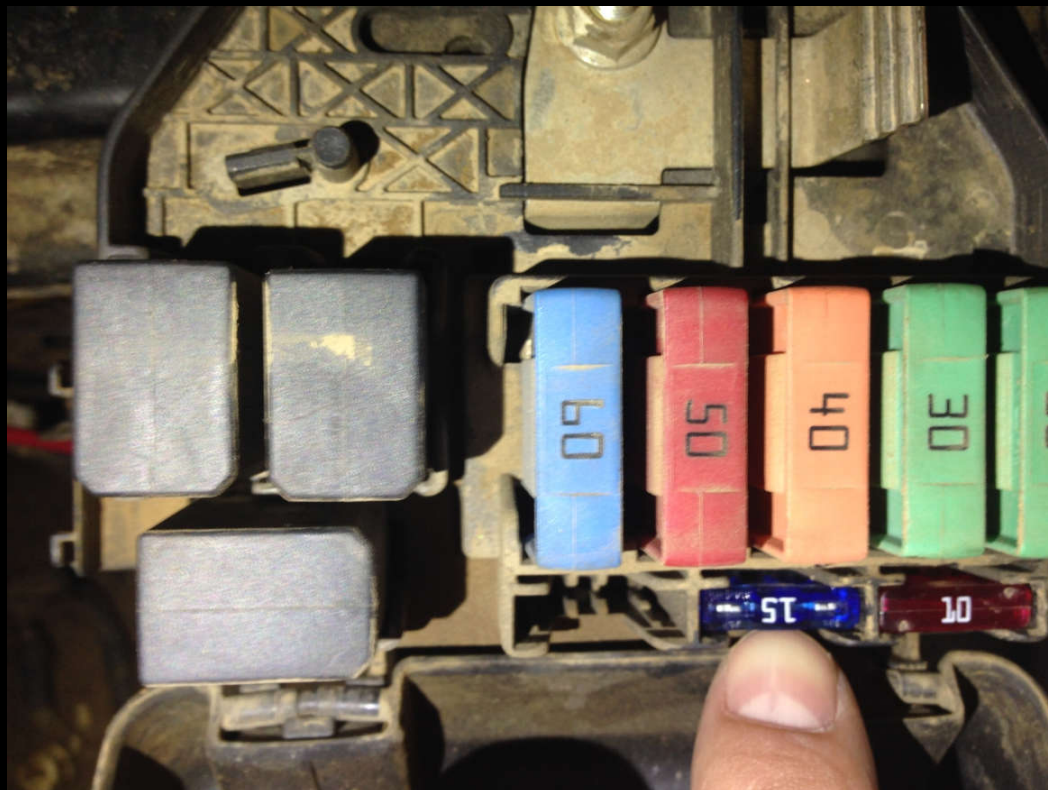
Defeito: Luz de injeção acesa direto. Apresentando falha na Sonda Lambda e Canister.

Solução: Trocar o fusível 15, como na imagem acima. Este fusível manda positivo para a sonda e a válvula do canister.

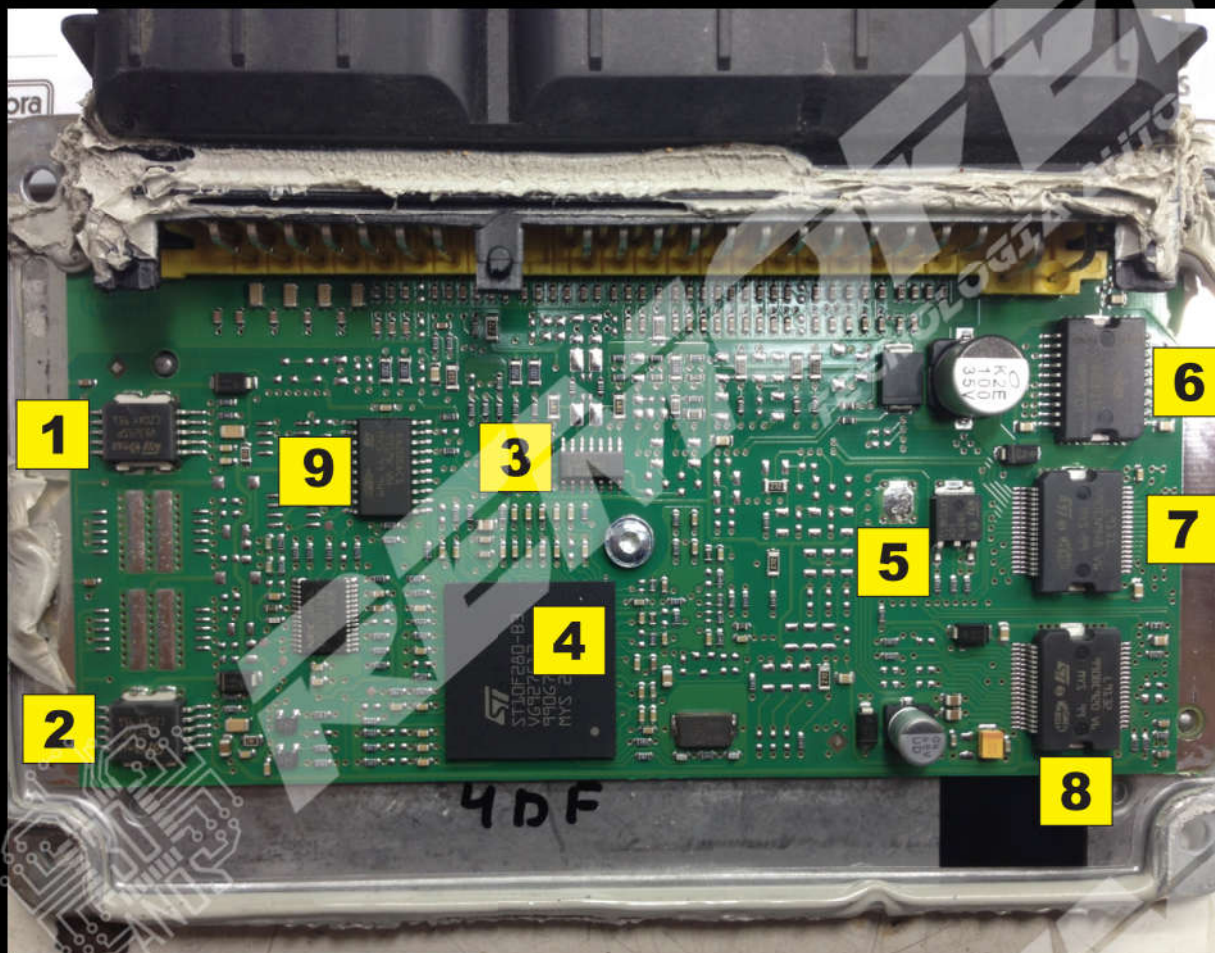
- 1 Drive bobina 1 e 4
- 2 Drive bobina 2 e 3
- 3 Chip da rede cam (carros quize tem BC)
- 4 Processador st10f
- 5 Sonda lambda
- 6 Drive corpo borboleta TLE6209
- 7 Drive bomba, canister, bicos, eletro-ventilador 1 e 2
rele principal, L9131.
- 8 Regulador 5 volts L9132.
- 9 Chip sensor detonação

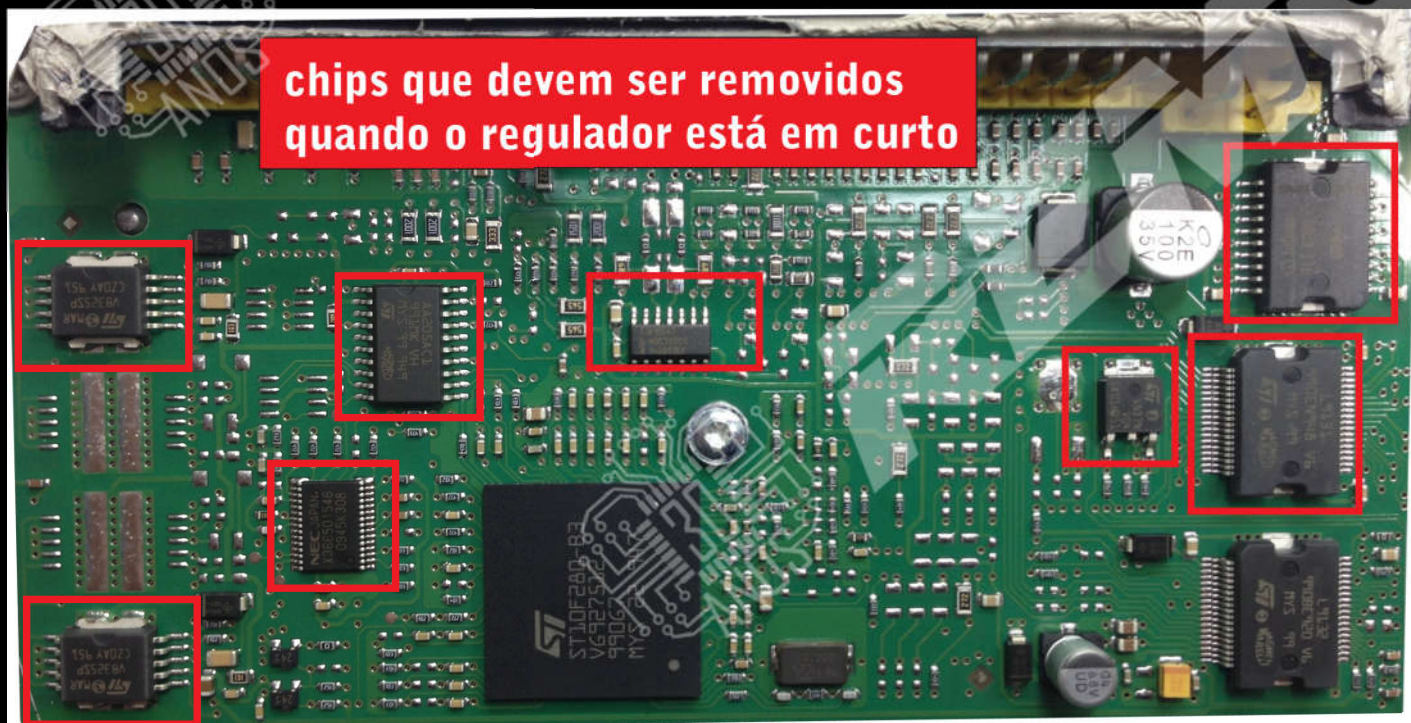
Defeito: Regulador 5v esquentando.

Obs: Isso serve para vários tipos de módulos, quando o regulador está esquentando, significa que temos um curto no regulador 5v ou na placa, ou então em outros componentes.

Porque muitos defeitos que o regulador está esquentando, o veículo vinha apresentando defeito de aceleração, e de repente o carro não acelerou mais. O drive de aceleração entrou em curto, fazendo com que o regulador ficasse aquecido.

Se o regulador está esquentando, primeiro troque ele. Se continuar esquentando, você deve soltar um chip por vez da placa, ou seja, tire o drive de bico e teste para ver se para de esquentar. Tire do acelerador eletrônico e veja se para e assim por diante (já pegamos casos que só saiu o curto trocando o processador. Mas é muito raro apresentar problema no processador).
