ÍNDICE

MÓDULO 5NF

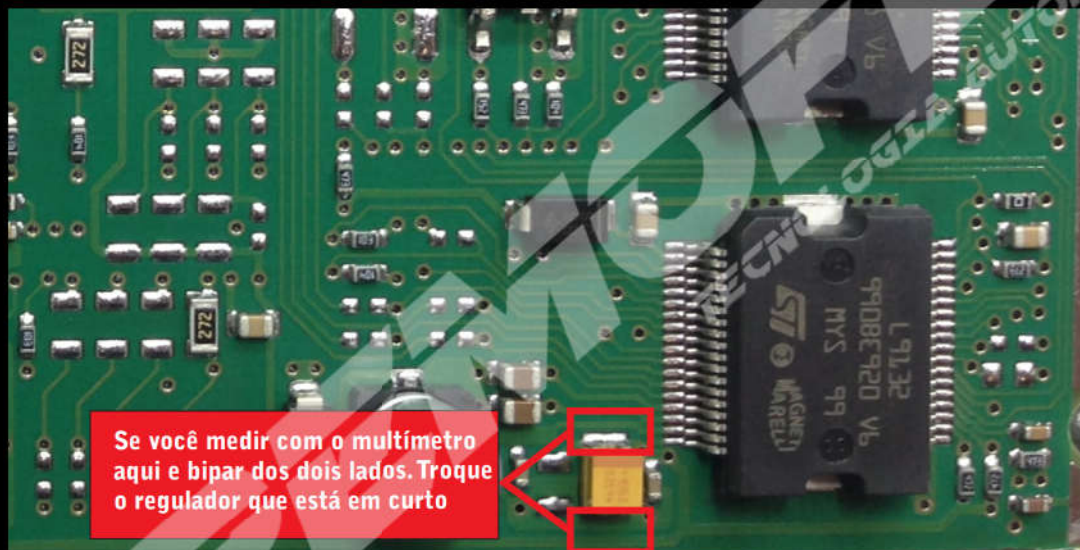
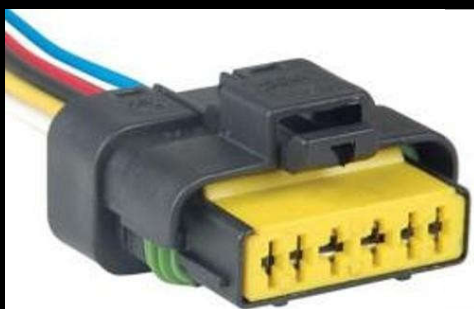
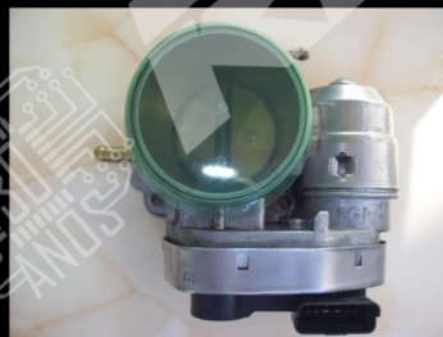
Defeito: Palio Weekend 1.8 4SF, o carro depois de andar muito. Você pega uma fila de trânsito e o veículo perde aceleração ou as vezes quando passa em uma lombada (esse defeito veio até recall para as concessionárias e muita gente acha que é módulo).

Solução: Trocar o conector do corpo de borboleta (em alguns casos temos que substituir o corpo de borboleta).

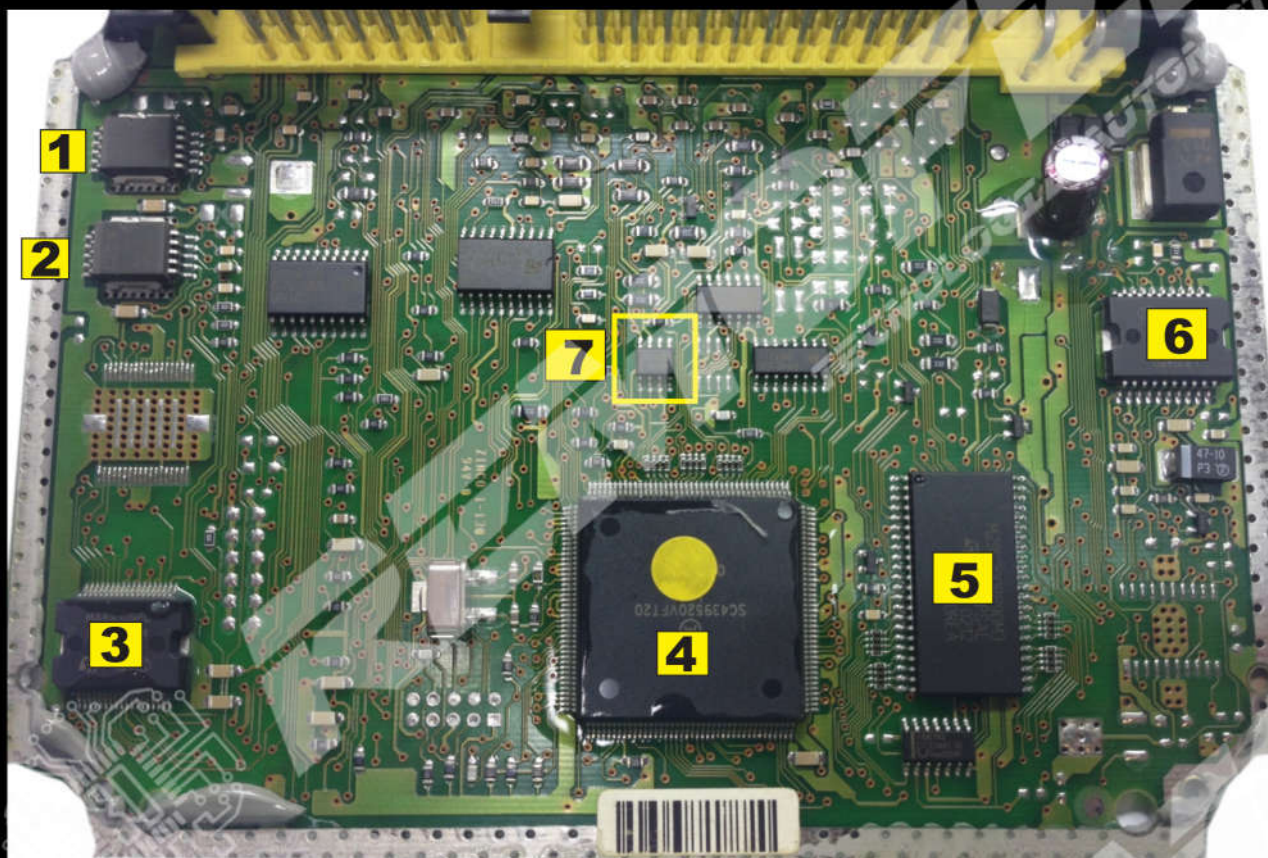
49FB 1.6 16v

- 1 Bobina 01
- 2 Bobina 02
- 3 Motor de passo, bicos, eletroventilador
- 4 Processador
- 5 EPROM 29F200
- 6 Regulador 5V, rele da bomba
- 7 Soic do imobilizador

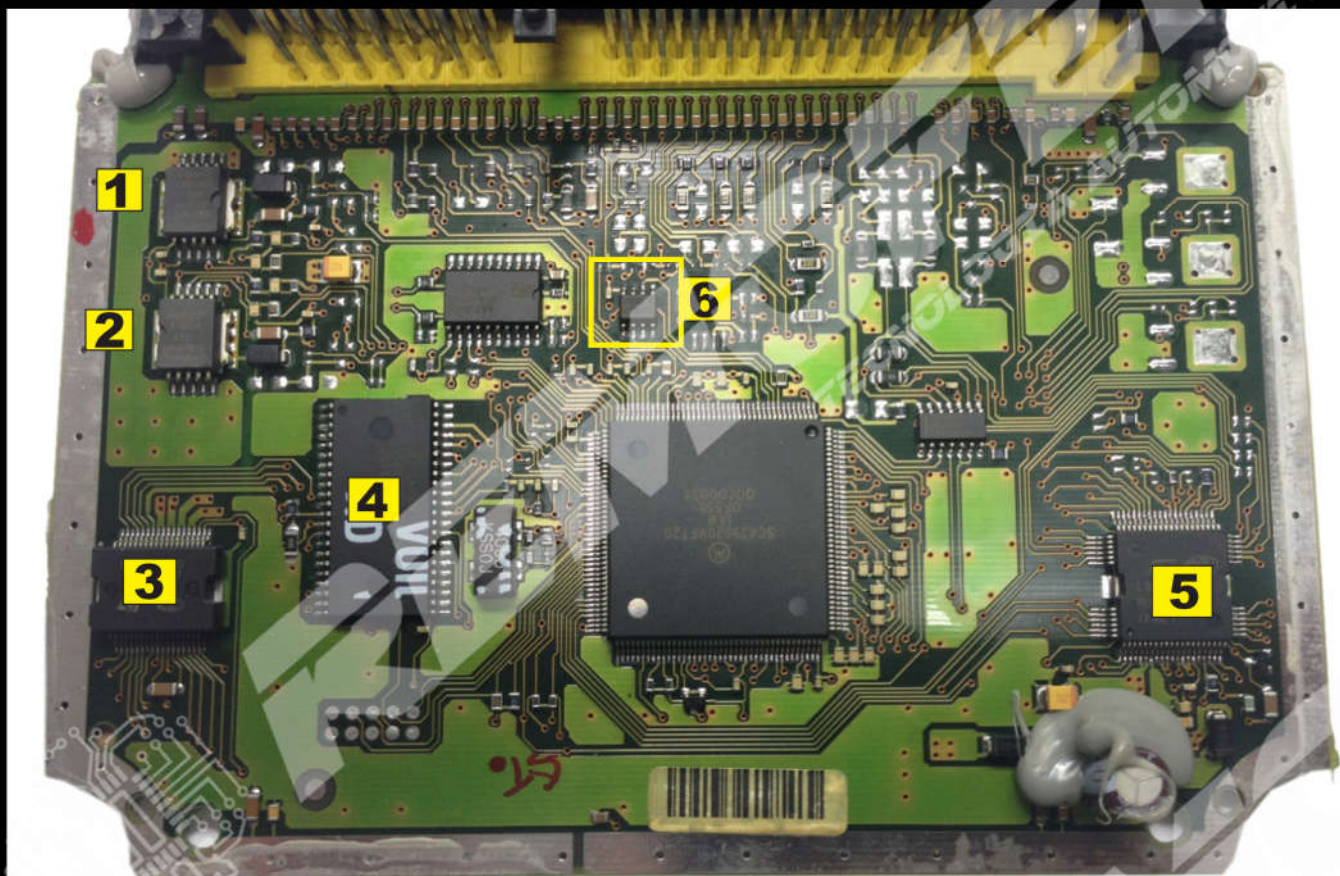
59FB

- 1 Bobina
- 2 Bobina
- 3 Bico, canister, motor de passo
- 4 EPROM 29F200
- 5 Eletro ventilador, regulador 5V, rele
- 6 Soic do imobilizador

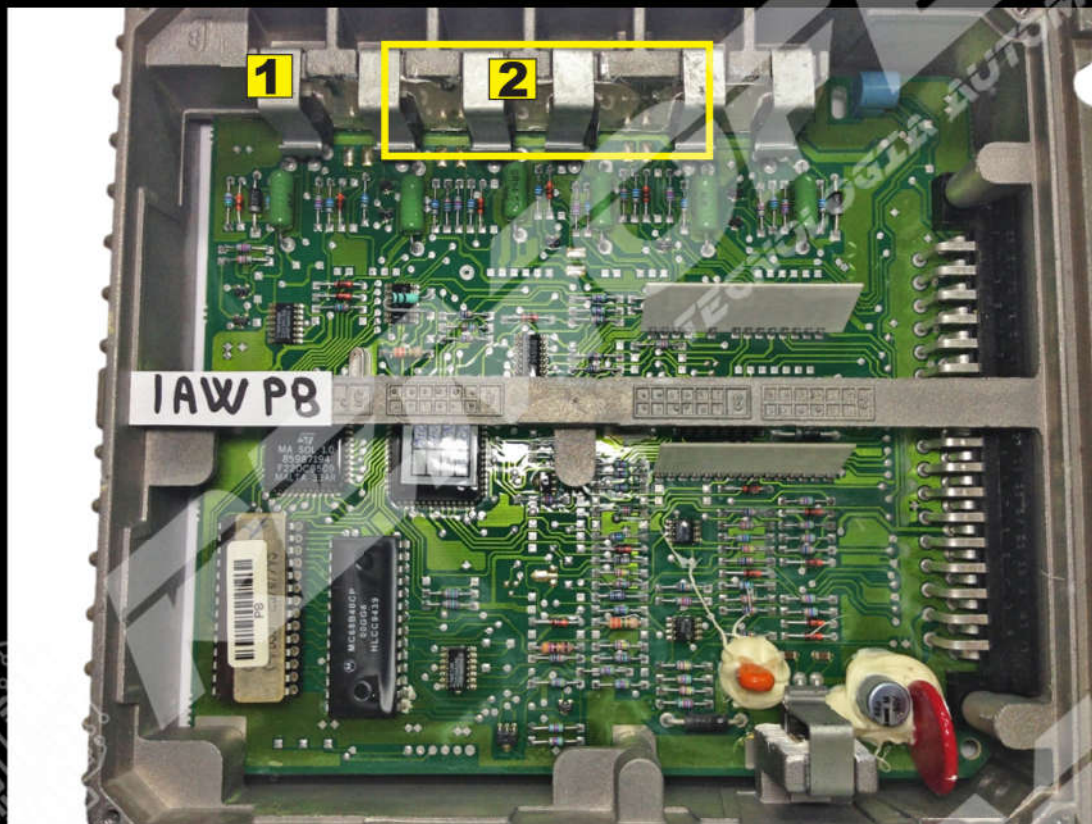
1 Ar condicionado
2 Bicos 1, 2, 3 e 4

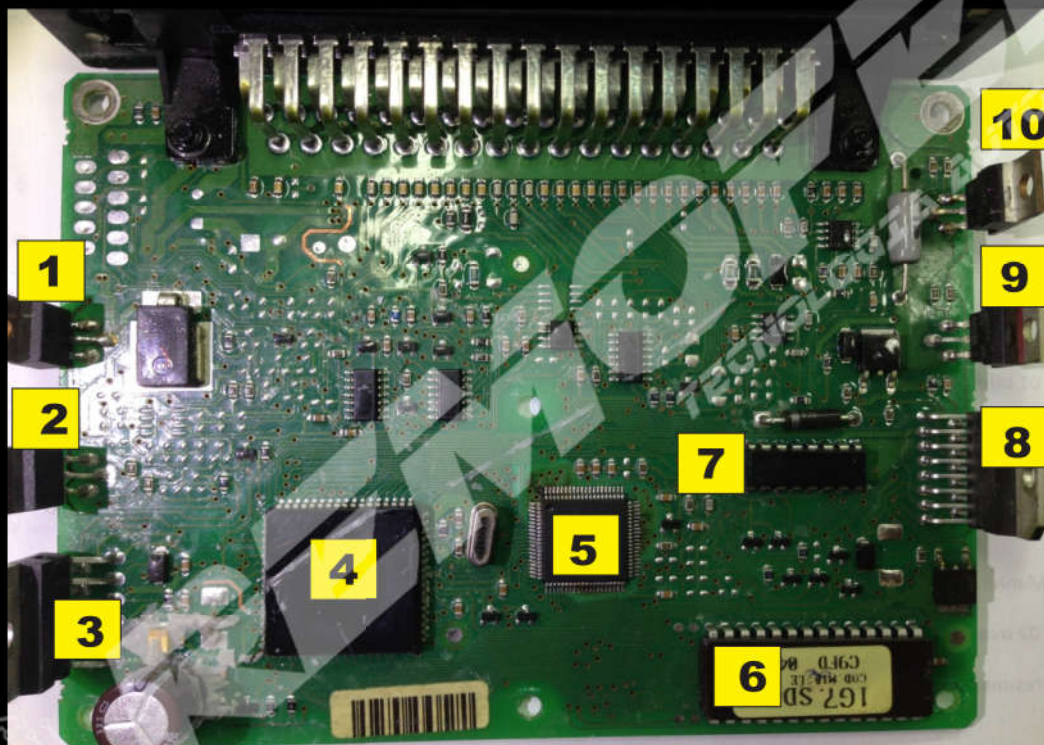
- 1 Drive de bicos 1 e 4
- 2 Drive de bicos 2 e 3
- 3 Regulador 5 volts
- 4 Processador principal
- 5 PId processador auxiliar
- 6 Memória da injeção 27C512
- 7 Aciona rele bomba combustível
- 8 Drive motor passo
- 9 Drive de ignição cilindro 2 e 3
- 10 Drive de ignição cilindro 1 e 4

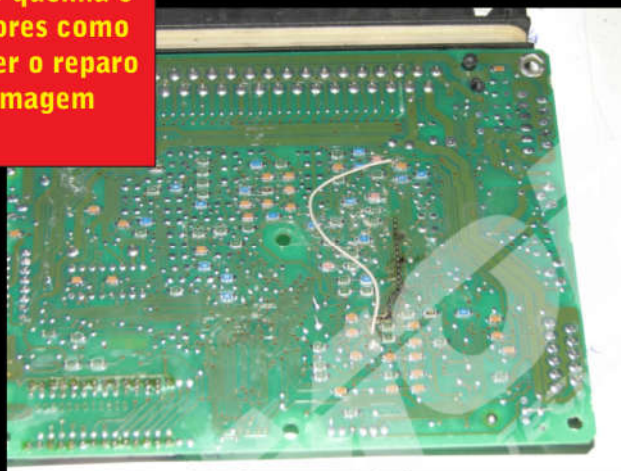
Defeito: Quando queima o massa dos sensores como na imagem. Fazer o reparo como na outra imagem abaixo.

Quando queima o massa dos sensores.
Tentativa 01: emendar a trilha.

Tentativa 02: ligar o massa no processador, com na imagem. O pino 7 e 09.

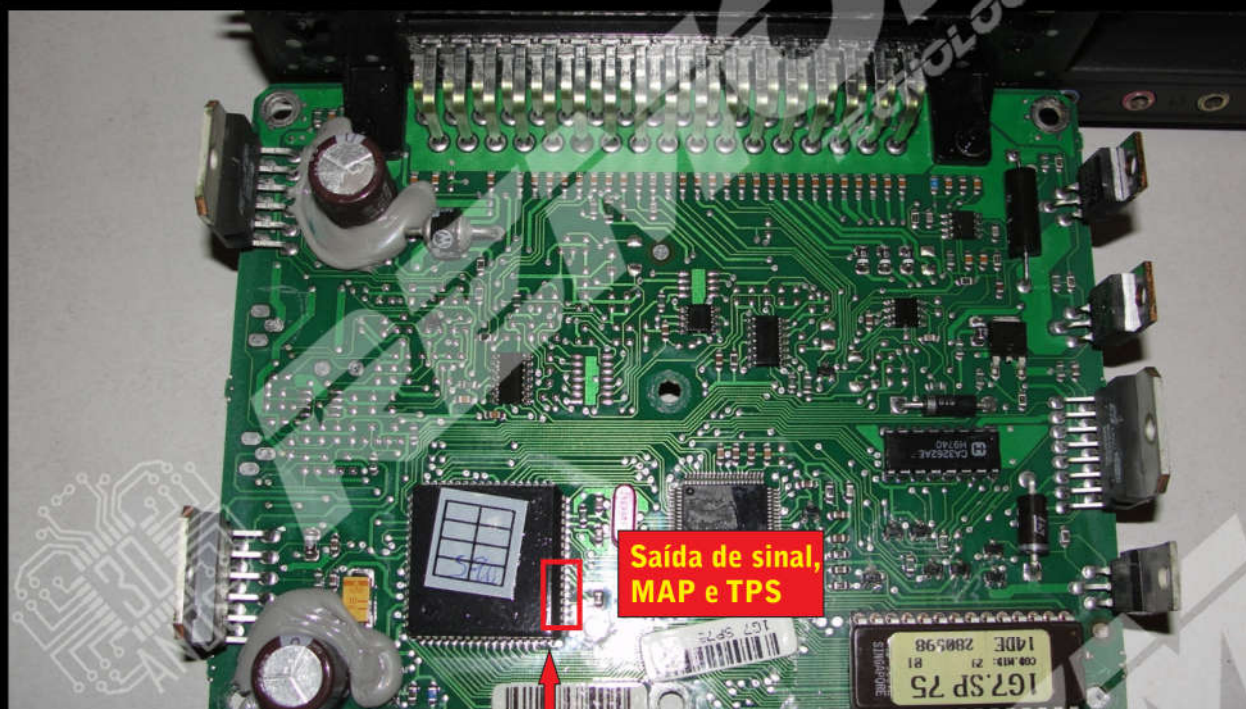
Saída de sinal,
MAP e TPS

Saída de
temperatura
da água

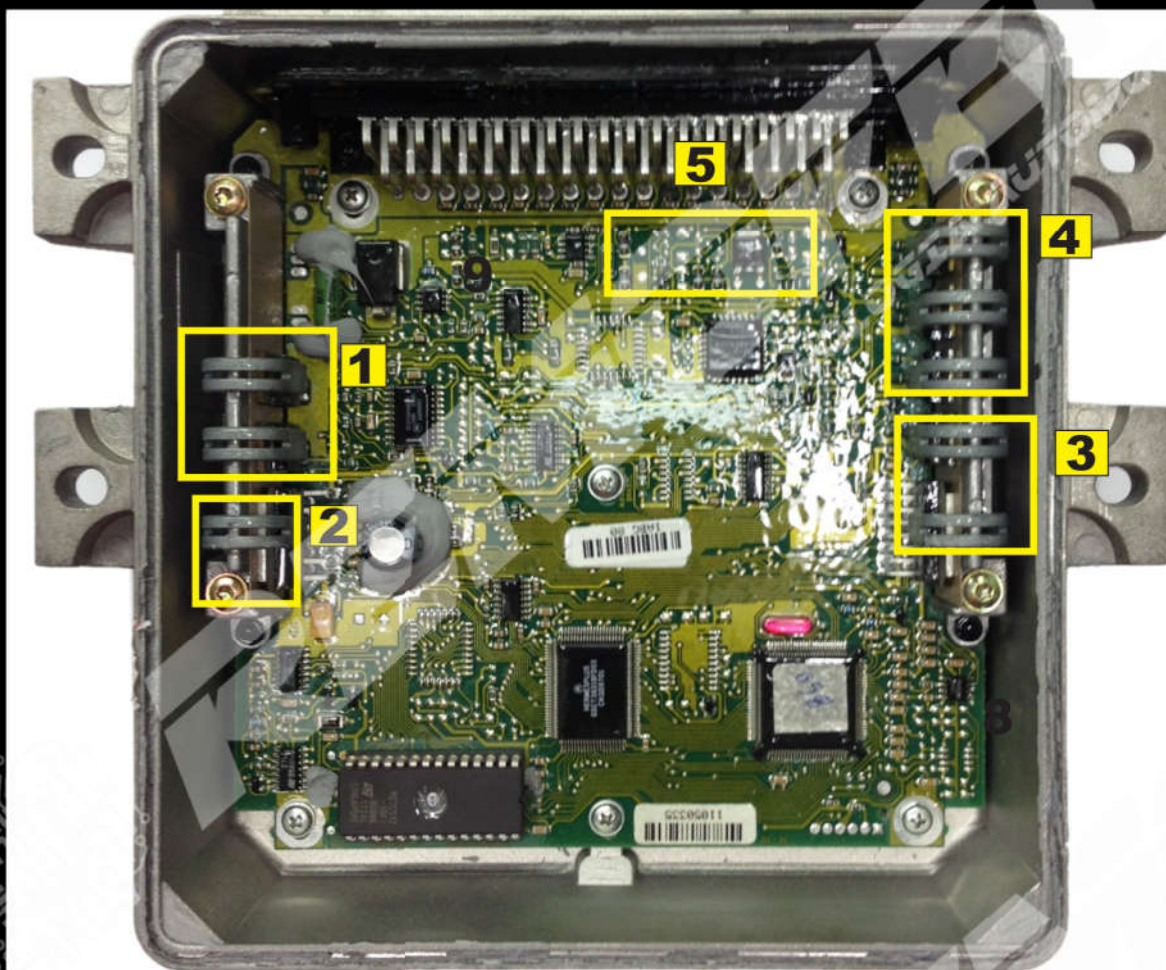
1ABG

- 1 Bobina 1 e 2
- 2 Regulador 5v
- 3 Atuador, marcha lenta
- 4 Bicos
- 5 Canister

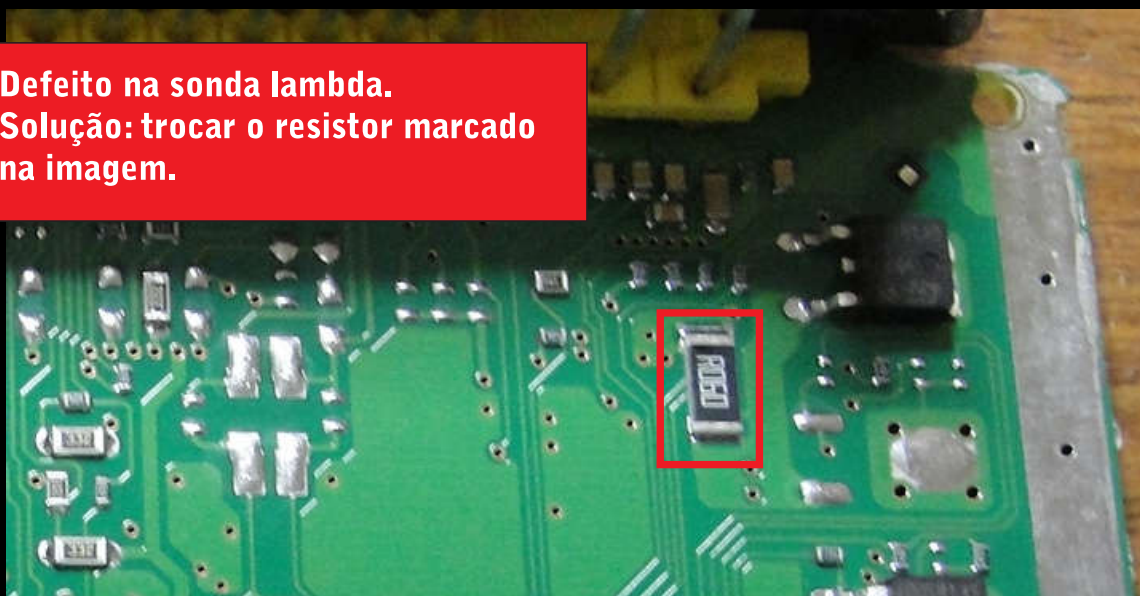
**Defeito na sonda lambda.
Solução: trocar o resistor marcado
na imagem.**

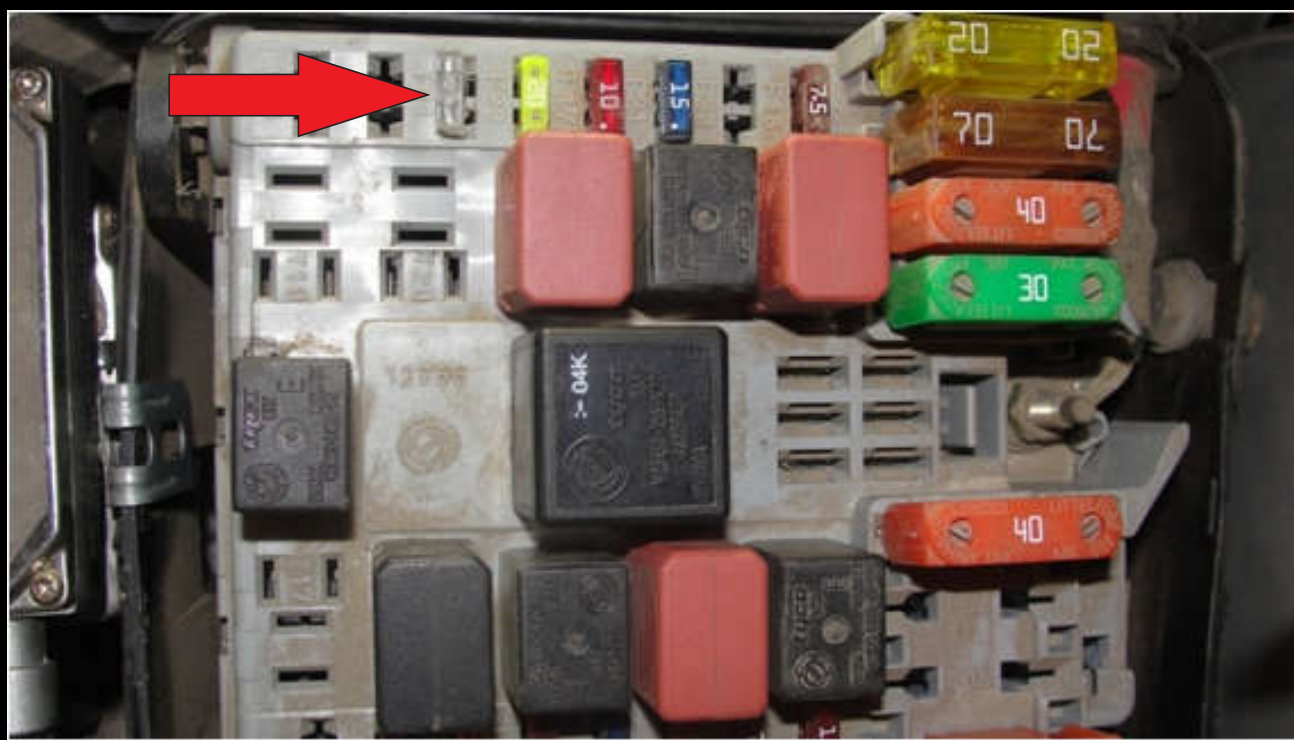
Defeito: Luz de injeção acesa direto carro falhando, falha na sonda direto. Foi trocada a sonda do carro. Trocado módulo, conferido o chicote e nada.

Solução: Fusível F22 com mal contato na caixa de fusível. Esse fusível é responsável pelo aquecimento da sonda lambda. Trocado o fusível, o problema foi resolvido. Foi dada a pressão nos terminais de encaixe do fusível.

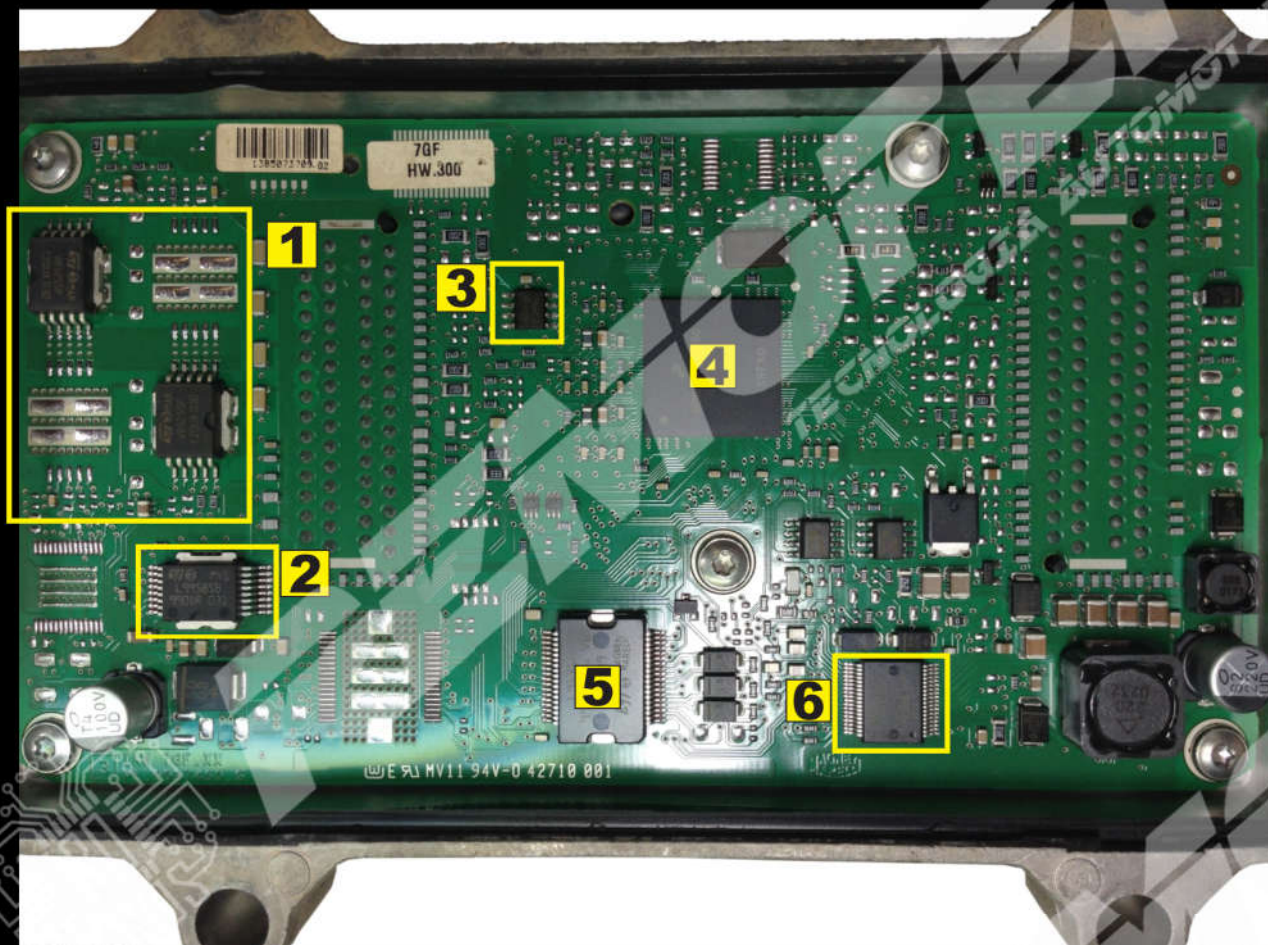
- 1 Bobinas
- 2 Corpo de borboleta
- 3 Code
- 4 Processador
- 5 Eletro injetores e eletro ventiladores
- 6 Regulador 5v

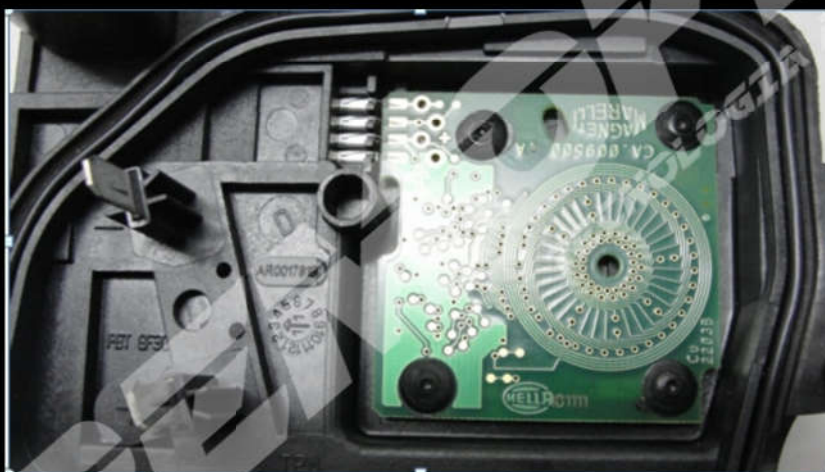
Defeito: Marcha lenta oscilando direto, foi trocada a engrenagem e depois o carro não acelerou mais.

Eixo modelo novo que passa através de magnetismo para o sensor. A falha apresentou porque foram trocar o eixo e colocaram um eixo normal que não possui a parte cromada que emite o sinal da borboleta.

Solução: Trocado o corpo completo. Nesse modelo de corpo só é possível trocar o sensor, o eixo até o momento não encontramos para reparo.

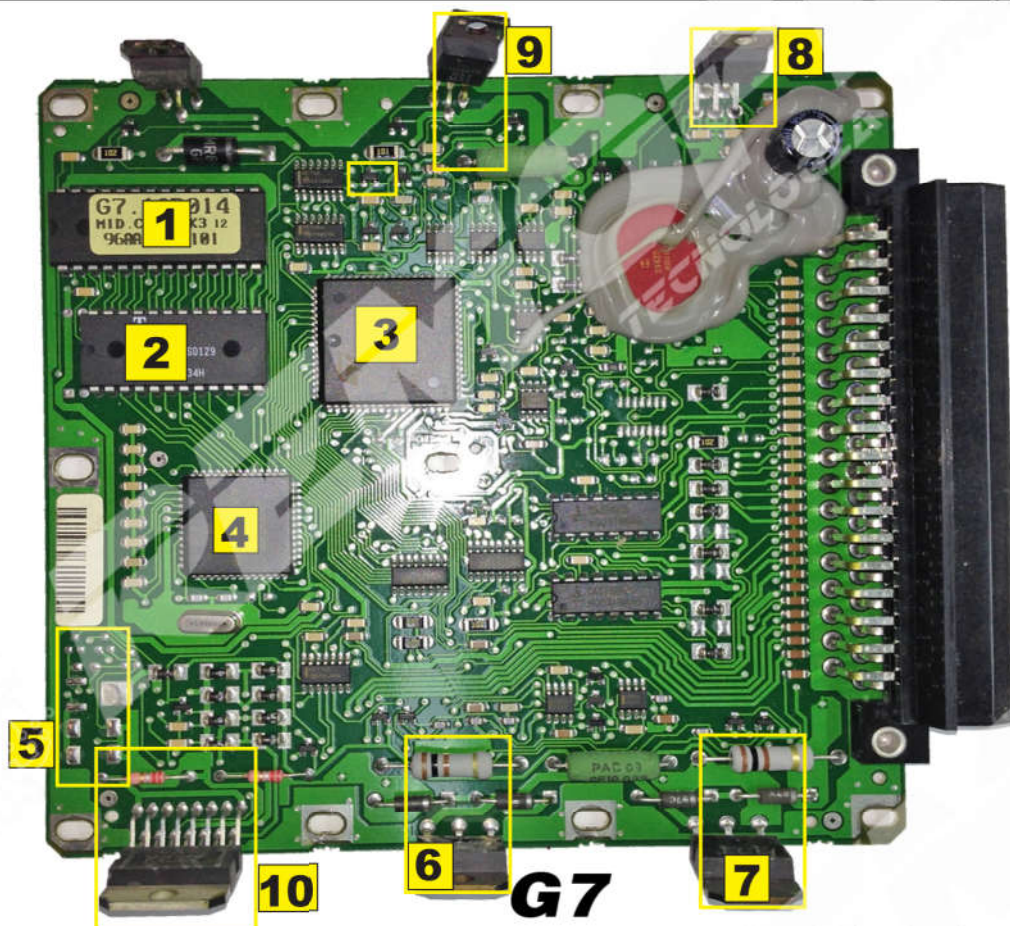
- 1 EPROM
- 2 RAM
- 3 Processador principal
- 4 Processador auxiliar
- 5 Partida frio
- 6 Bobina 01
- 7 Bobina 02
- 8 Reg. 5V
- 9 Bico injet
- 10 Motor de passo

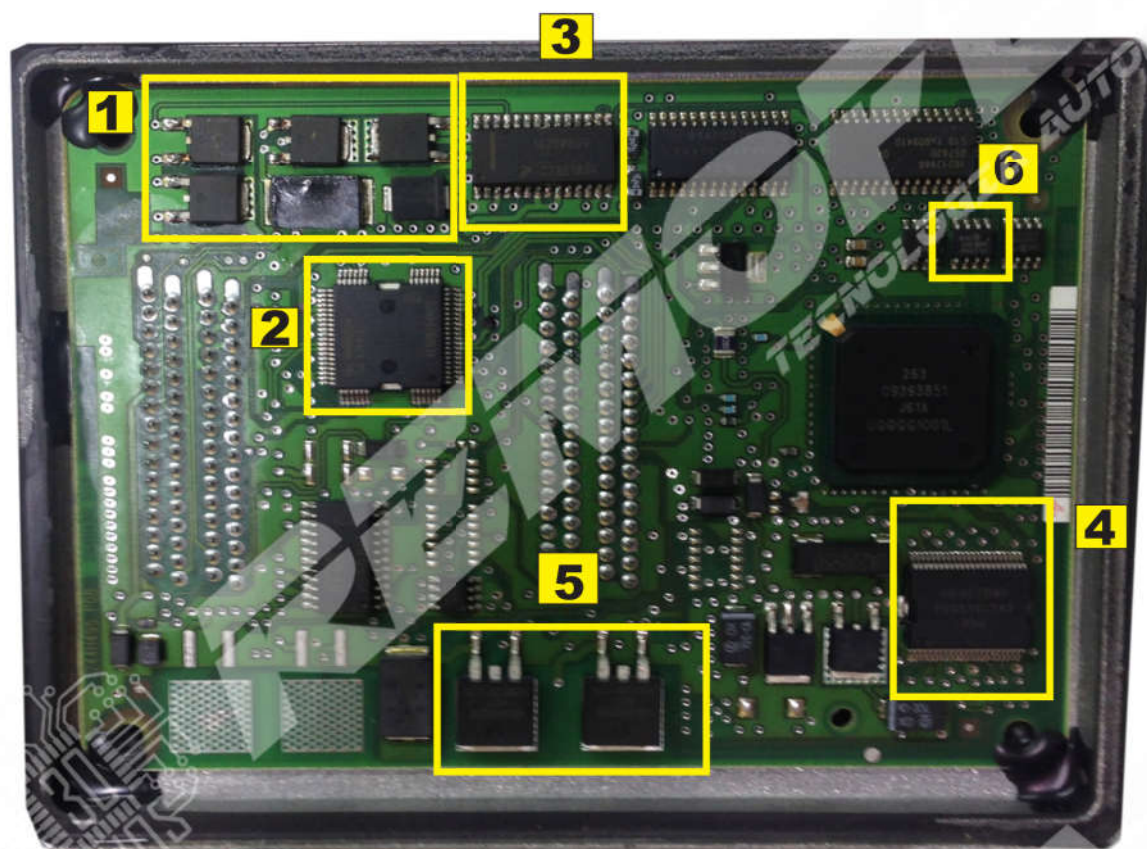
HSFI

- 1 Conjunto de aceleração linha 15
- 2 Bicos, rele bomba, rele principal, rele ar, eletroventiladores.
- 3 Corpo borboleta
- 4 Regulador 5V
- 5 Bobinas
- 6 Soic do imobilizador 95040

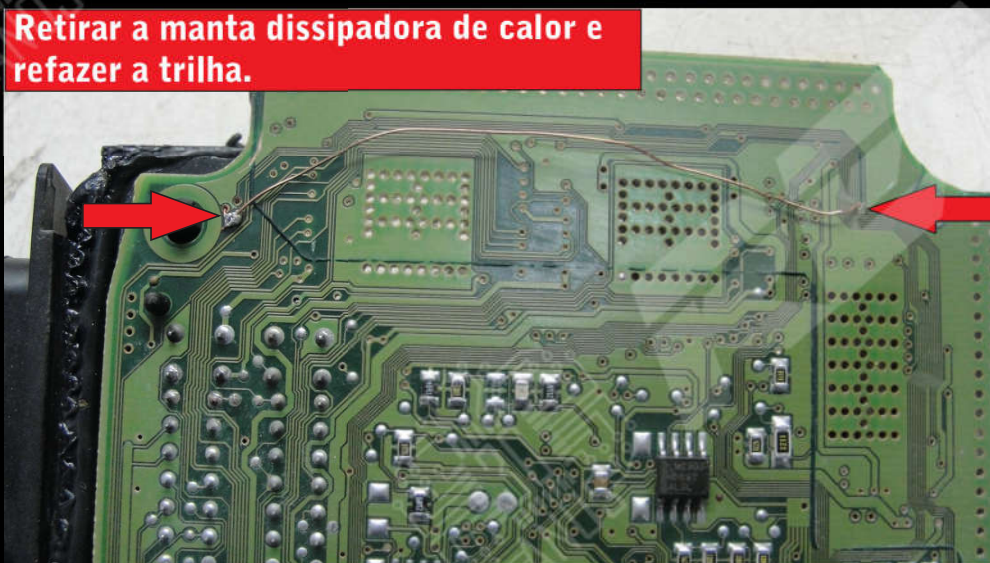
Defeito muito comum neste módulo: pega água e rompe a trilha como na imagem abaixo.

Este defeito mata o módulo inteiro.

Retirar a manta dissipadora de calor e refazer a trilha.

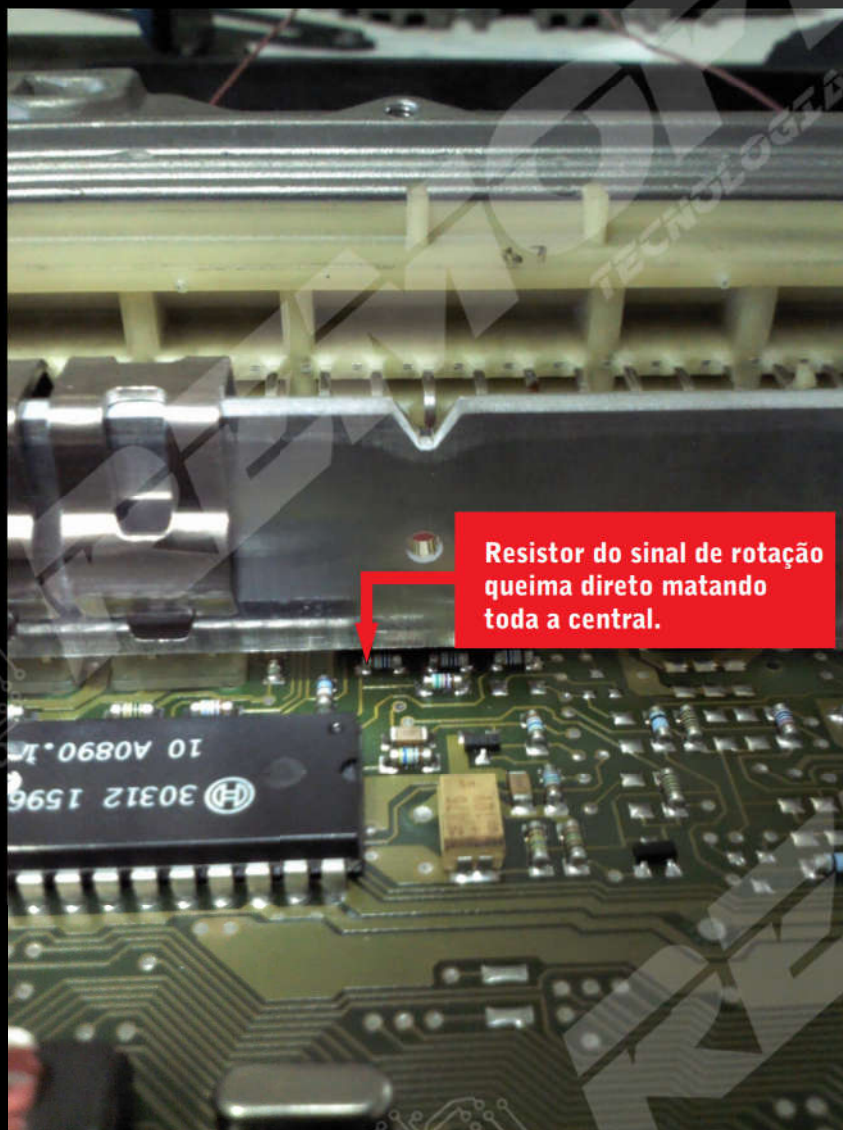
Resistor do sinal de rotação
queima direto matando
toda a central.

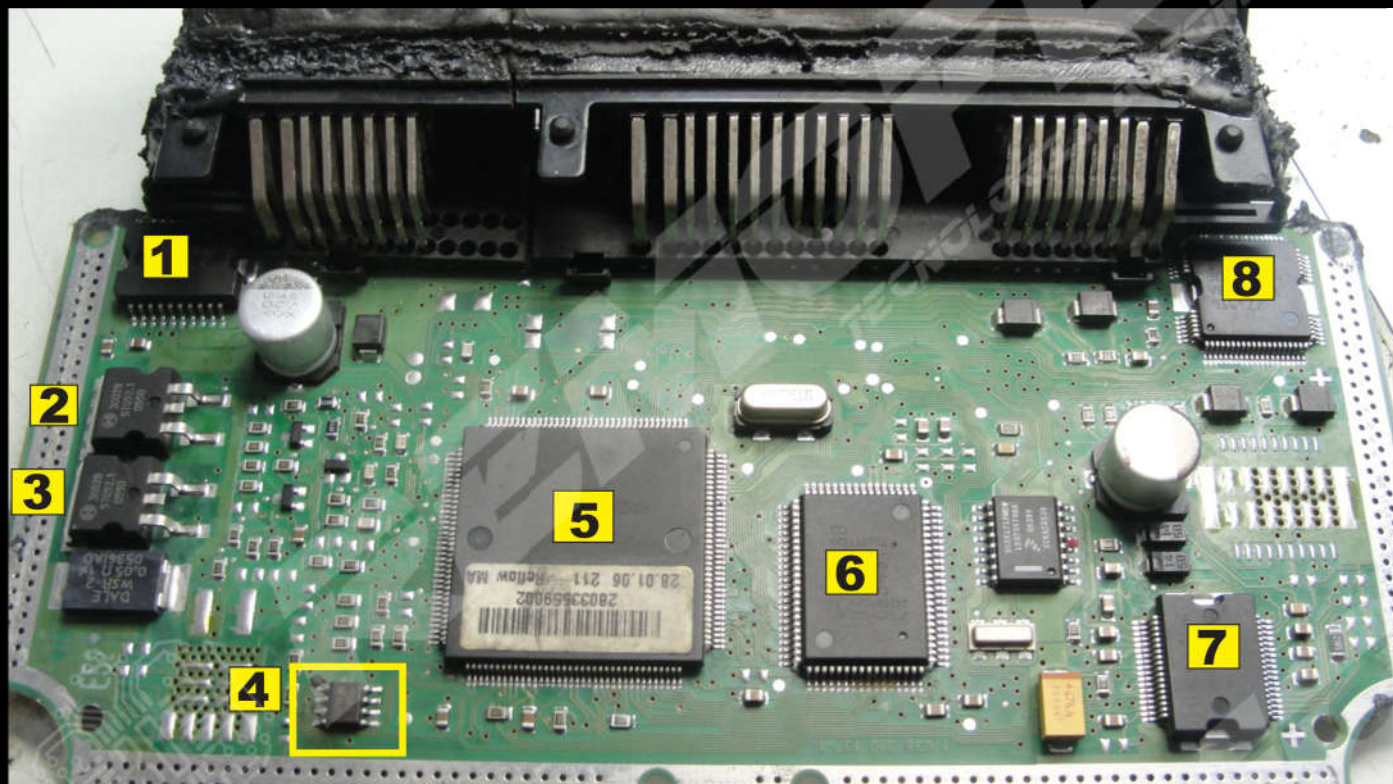
- 1 Corpo de borboleta
- 2 Bobina de ignição
- 3 Bobina de ignição
- 4 Soic do imobilizador
- 5 Processador
- 6 Conversor do sinal do TPS
- 7 Regulador 5v
- 8 Eletro ventilador, bicos e canister

Regulador 5V	30343	Bomba	30343	Bobina	30028
Motor de passo	30348	Conversor Sinal TPS	30380	Ignição	30028
Eletro ventilador	30344		30380	Bicos	30344
Eletro ventilador	30344	Canister	30344	Bicos	30344
Ar condicionado	30344

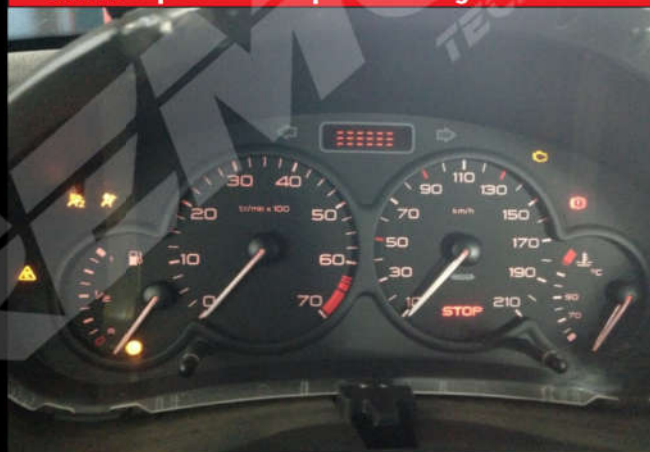
Como o painel fica quando surge o defeito.

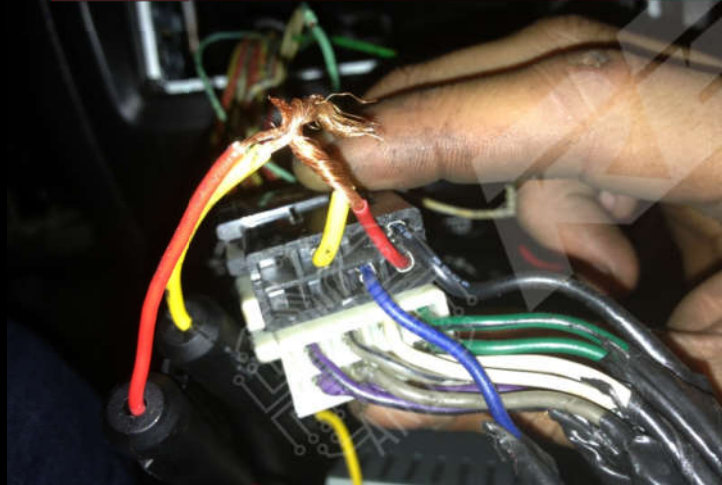
Ligaram os quatro fios juntos. O correto é ligar o amarelo com o amarelo e vermelho com o vermelho.

Solução: Fio do som mal instalado. Veja como fazer na imagem abaixo.

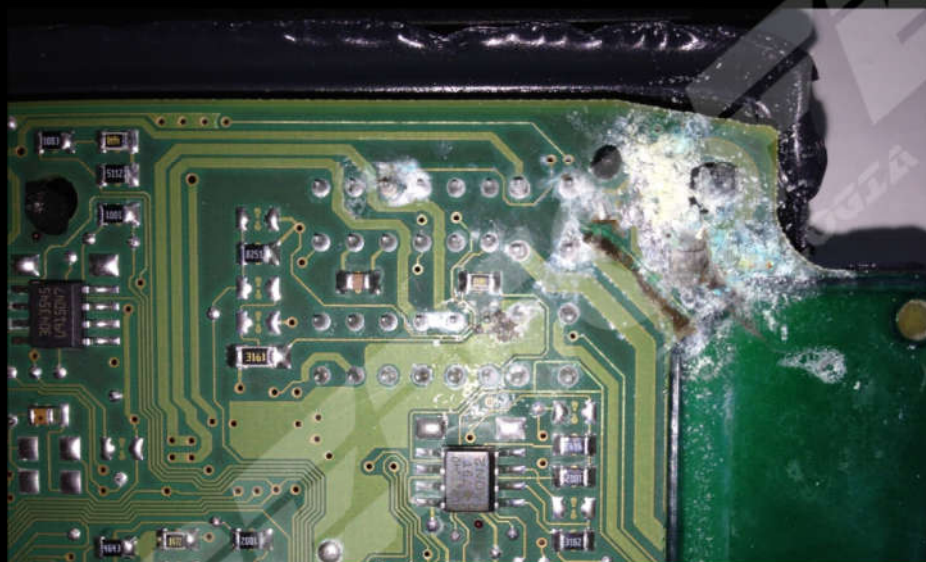
Defeito de aceleração - alguns defeitos provocam isso.

Módulo pegou água. Fazer limpeza e refazer a trilha do drive do corpo de borboleta que passa de um lado para outro na placa.

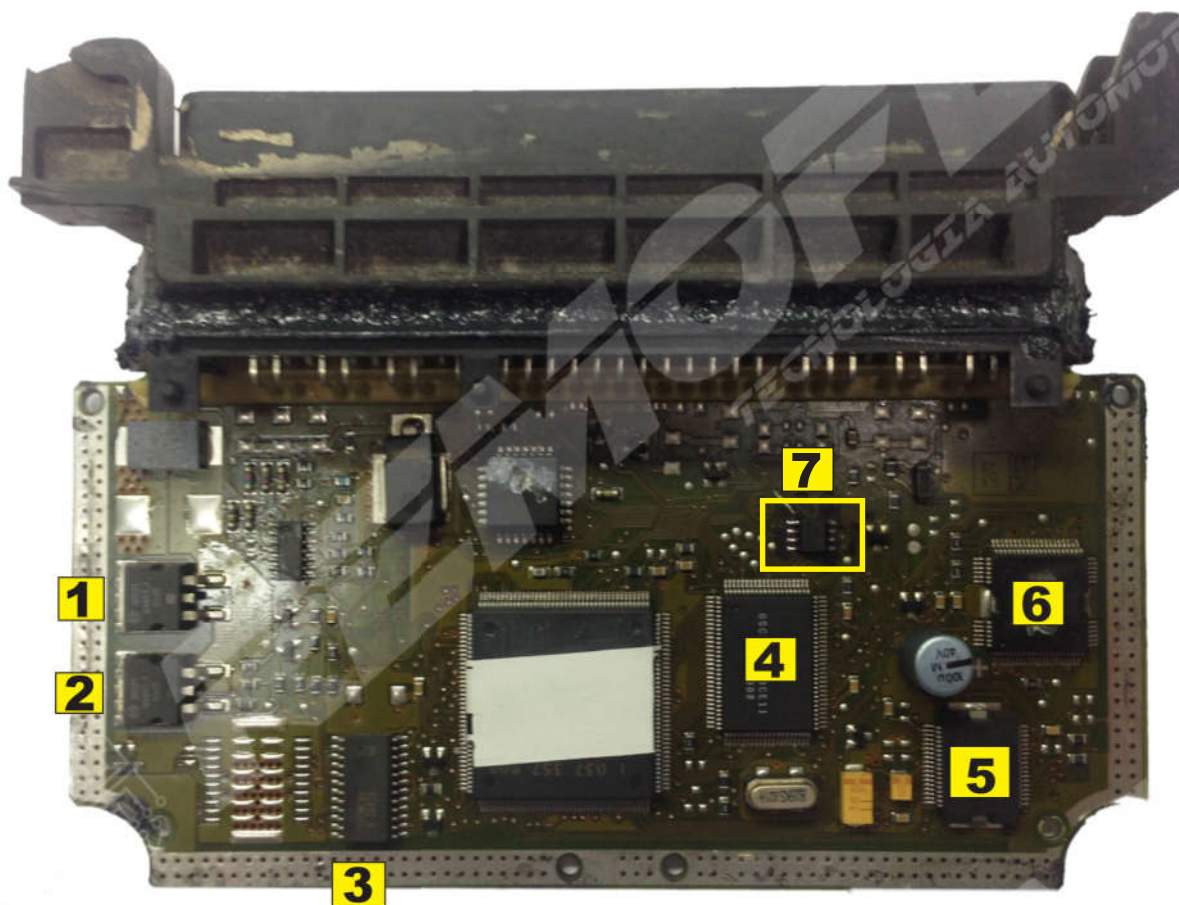
- 1 Bobina
- 2 Bobina
- 3 Marcha lenta
- 4 Conversor TPS
- 5 Reg. 5V, reles
- 6 Eletro, bico, ar condicionado, canister
- 7 Soic do imobilizador - 24C02

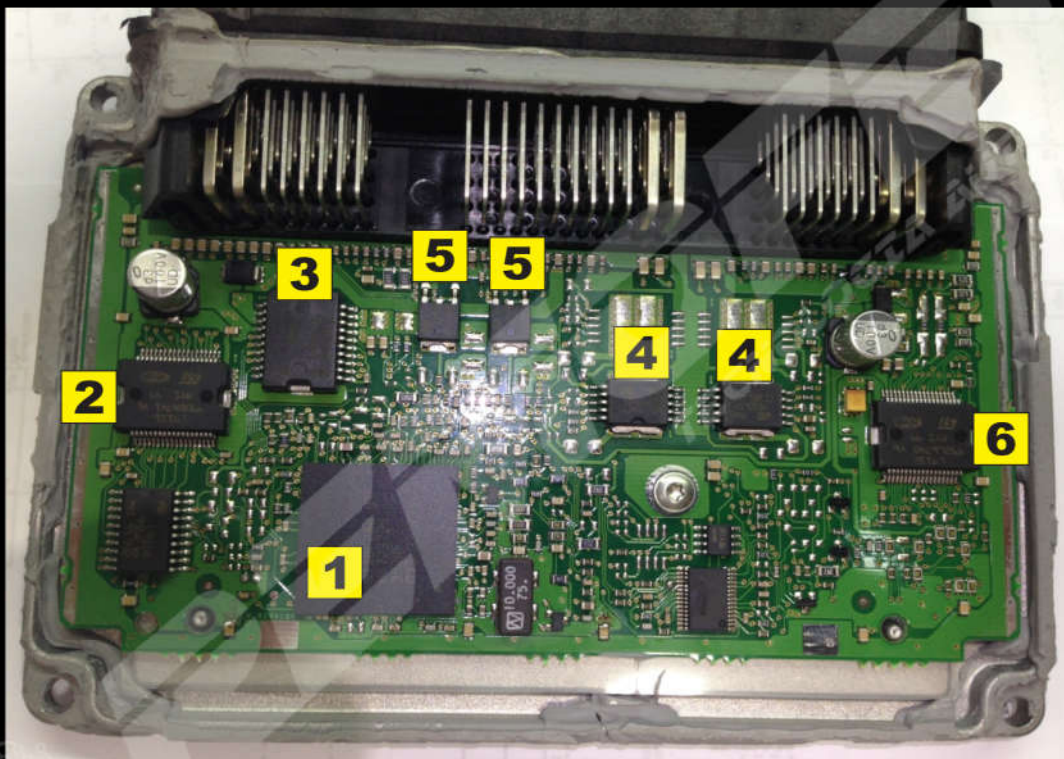
- 1 Processador st10f
- 2 Drive de bicos
- 3 Drive de corpo borboleta
- 4 Drive ignição
- 5 Drive de sonda lambda
- 6 Regulador 5 volts

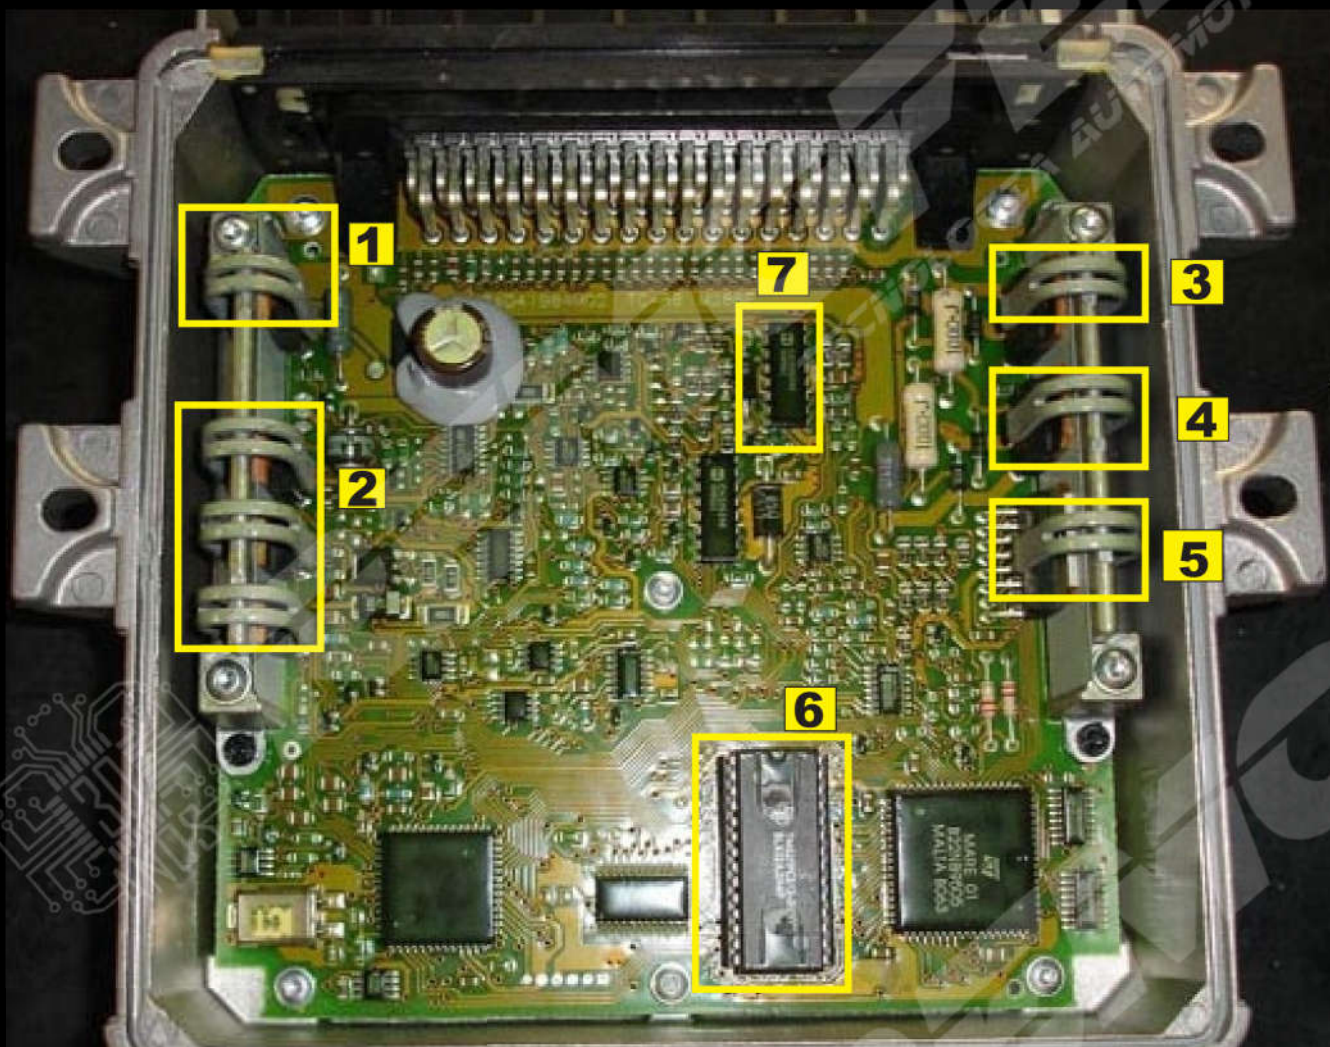
- 1 Bicos
- 2 Reg. 5V
- 3 Bobina 01
- 4 Bobina 02
- 5 Atuador marcha lenta
- 6 Memória da injeção 27C512
- 7 Canister, rele duto

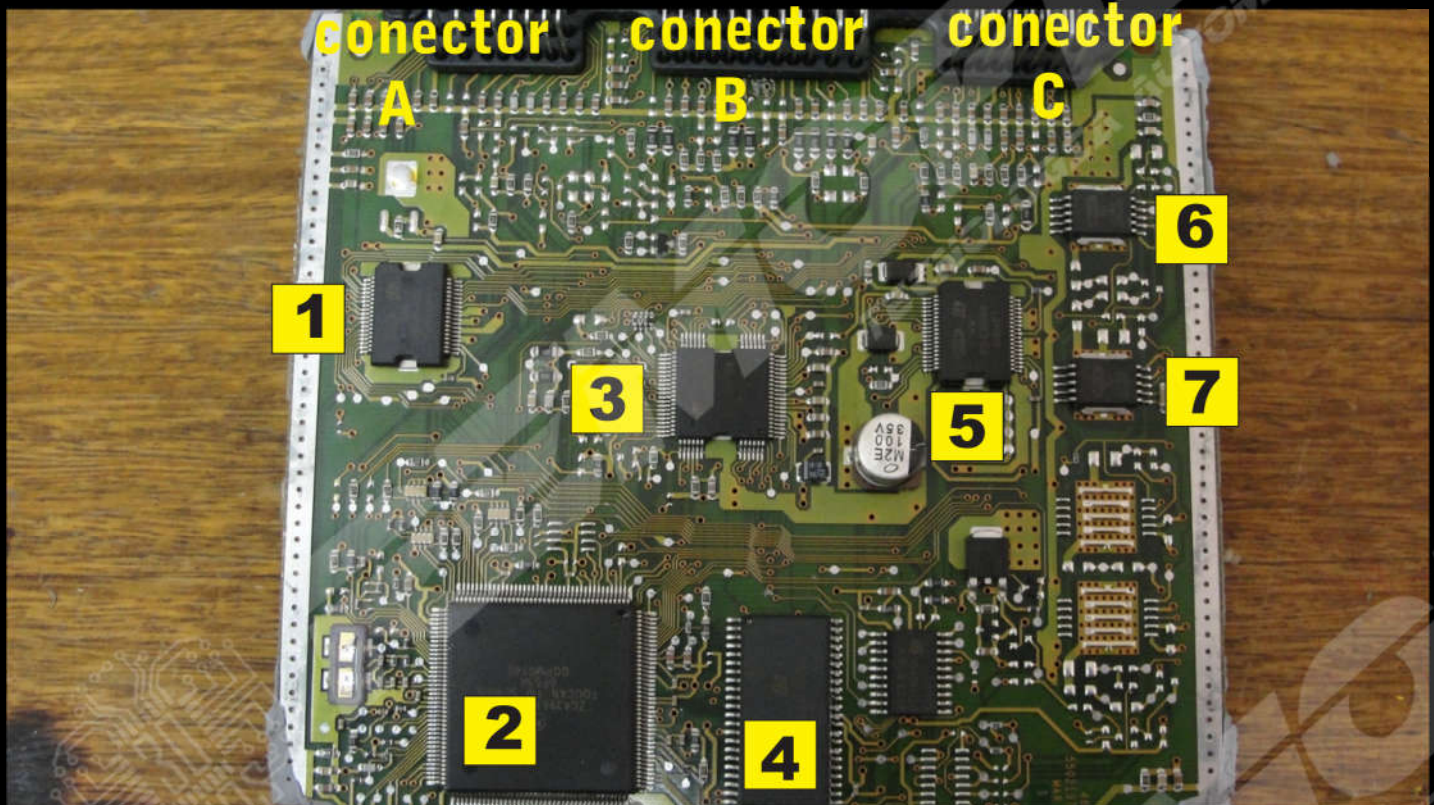
- 1 Drive motor passo ,bicos, canister, rele, bomba MAR9109PPD
- 2 Processador
- 3 Regulador 5 volts L9113
- 4 Memória injeção 29f400bc
- 5 Drive sonda e valvula egr
- 6 Drive ignição pino CG3
- 7 Drive ignição pino CH3

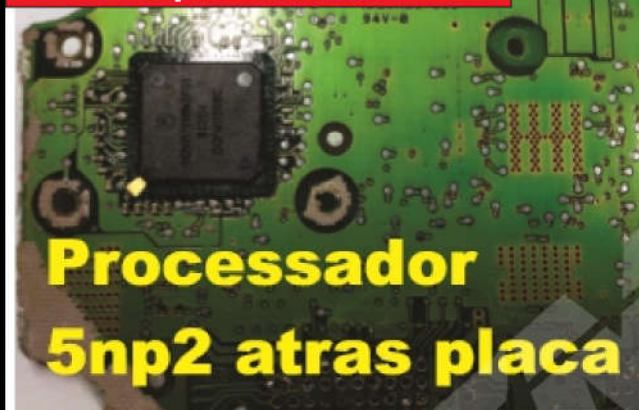
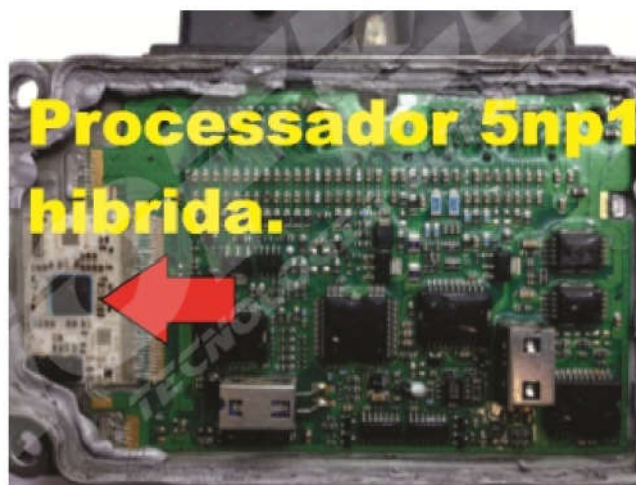
**Defeito comum - solda fria
no processador**

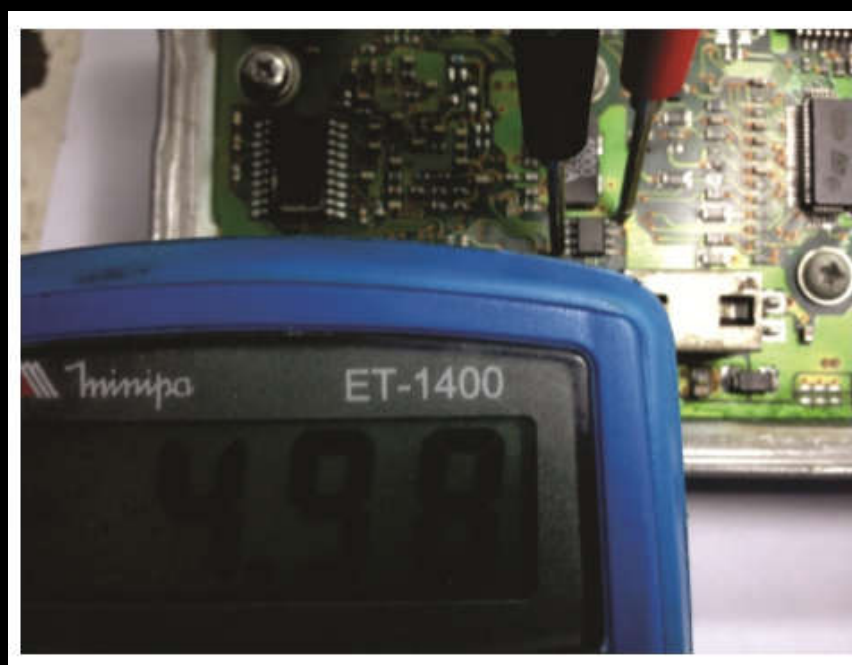
Entra 12v, se não estiver chegando 12v, o diodo está queimado, pode ser o de baixo ou então o de cima, como na imagem anterior. Para saber um teste mais prático se o regulador está saindo 5v, basta medir direto na soic como na imagem abaixo.
