ÍNDICE

MÓDULO 5NF

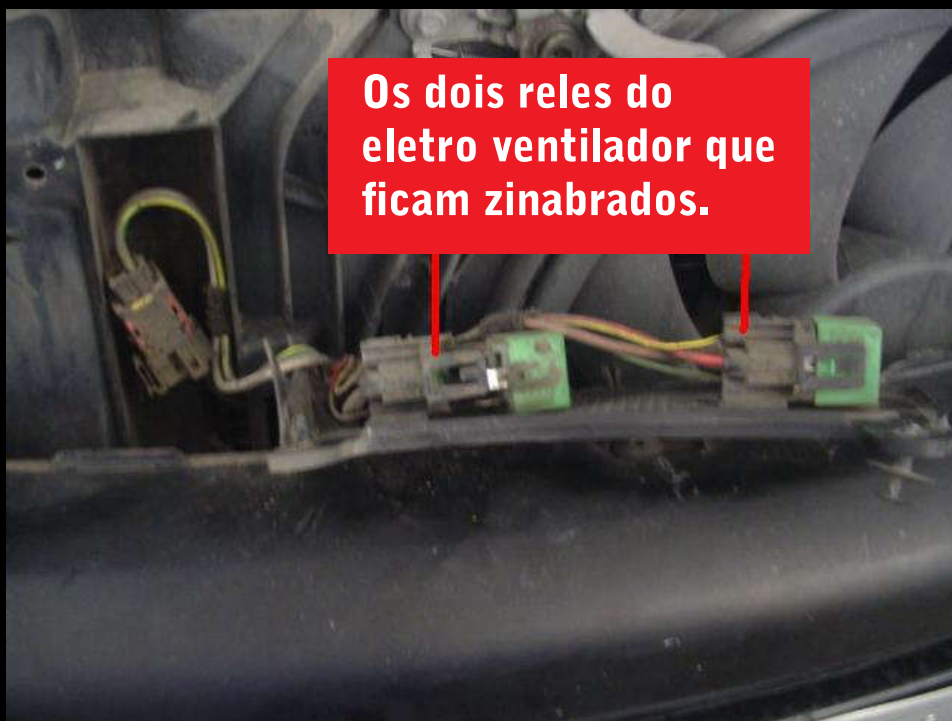
Defeito: Linha Peugeot 1.0 16v - Você desliga o carro, passam-se cerca de 2 min, todo o painel acende mesmo sem a chave no lugar.

Solução: No Peugeot 1.0 16v o defeito está no rele do eletro ventilador zinabrado como na imagem abaixo.

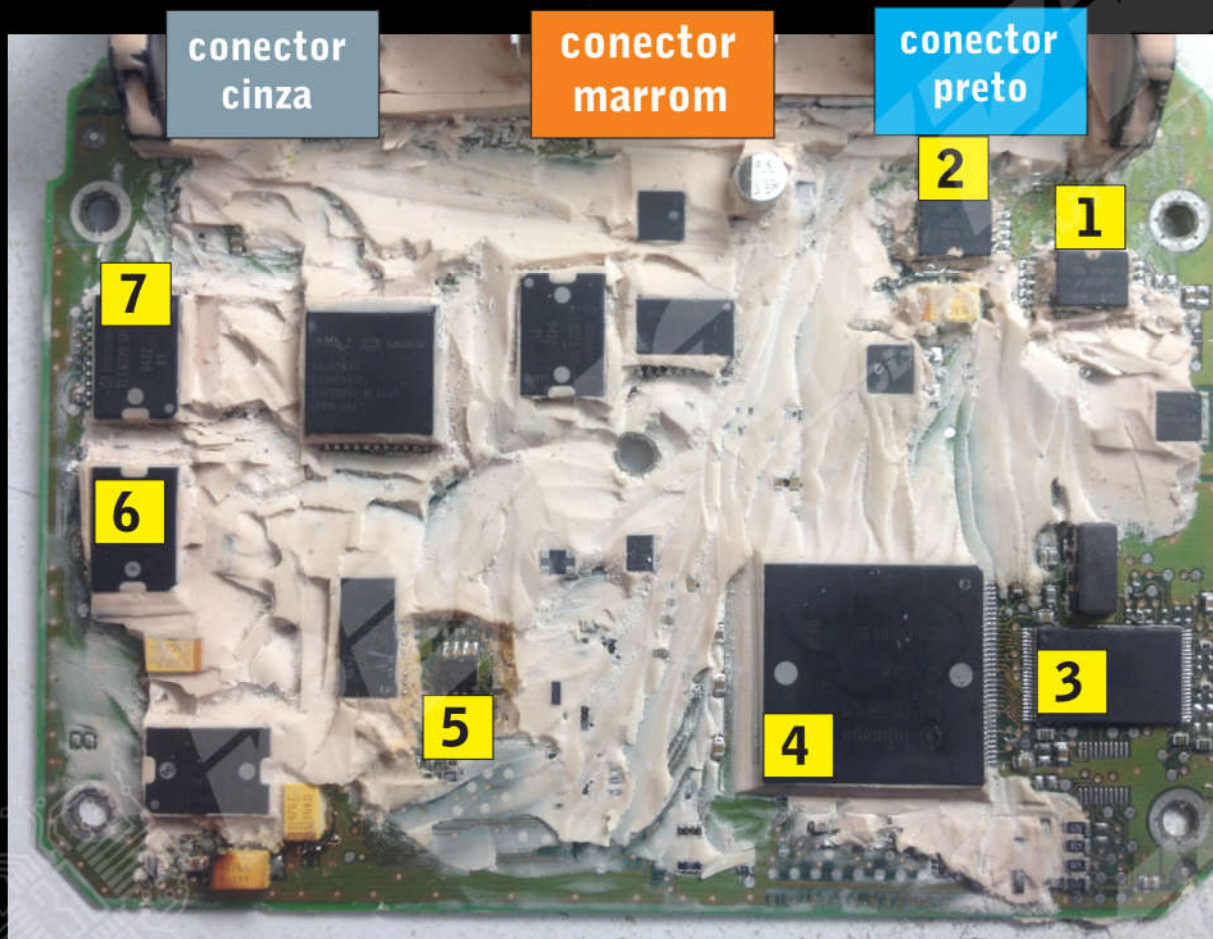
- 1 Drive de ignição 1 e 4 VB029SP
- 2 Drive de ignição 2 e 3 VB029SP
- 3 Memória da injeção flash 29f200
- 4 Processador principal
- 5 Soic imobilizador 95080
- 6 Drive motor passo, map, borboleta
- 7 Drive de bicos

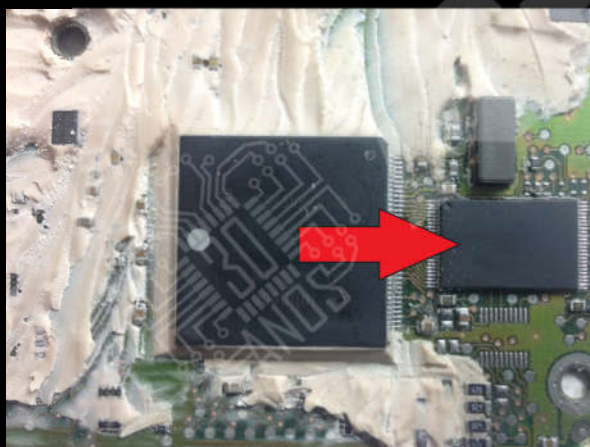
Defeito que aparece mais nesse tipo de módulo é quando o carro aquece o motor. Ele corta, desliga do nada você mexe na placa, ou seja, torce ela, o carro volta a funcionar.
Solução: retirar a borracha da flash 29f200 e ressoldar ela resolve o problema.

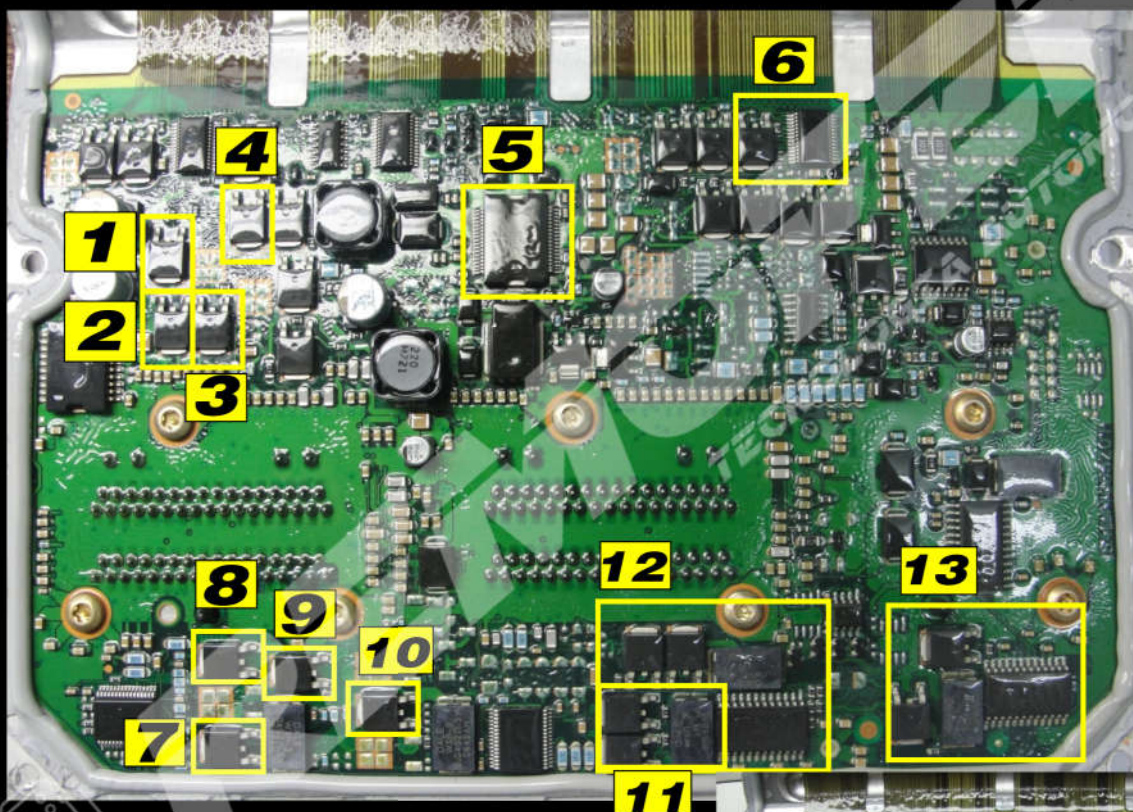
- 1 Injetor 2
- 2 Injetor 4
- 3 Injetor 3
- 4 Bobina 1
- 5 5v sensores MAP e sensor de pressão de combustível
- 6 Controle de bomba, rele
- 7 Bobina 1
- 8 Bobina 3
- 9 Bobina 2
- 10 Bobina 4

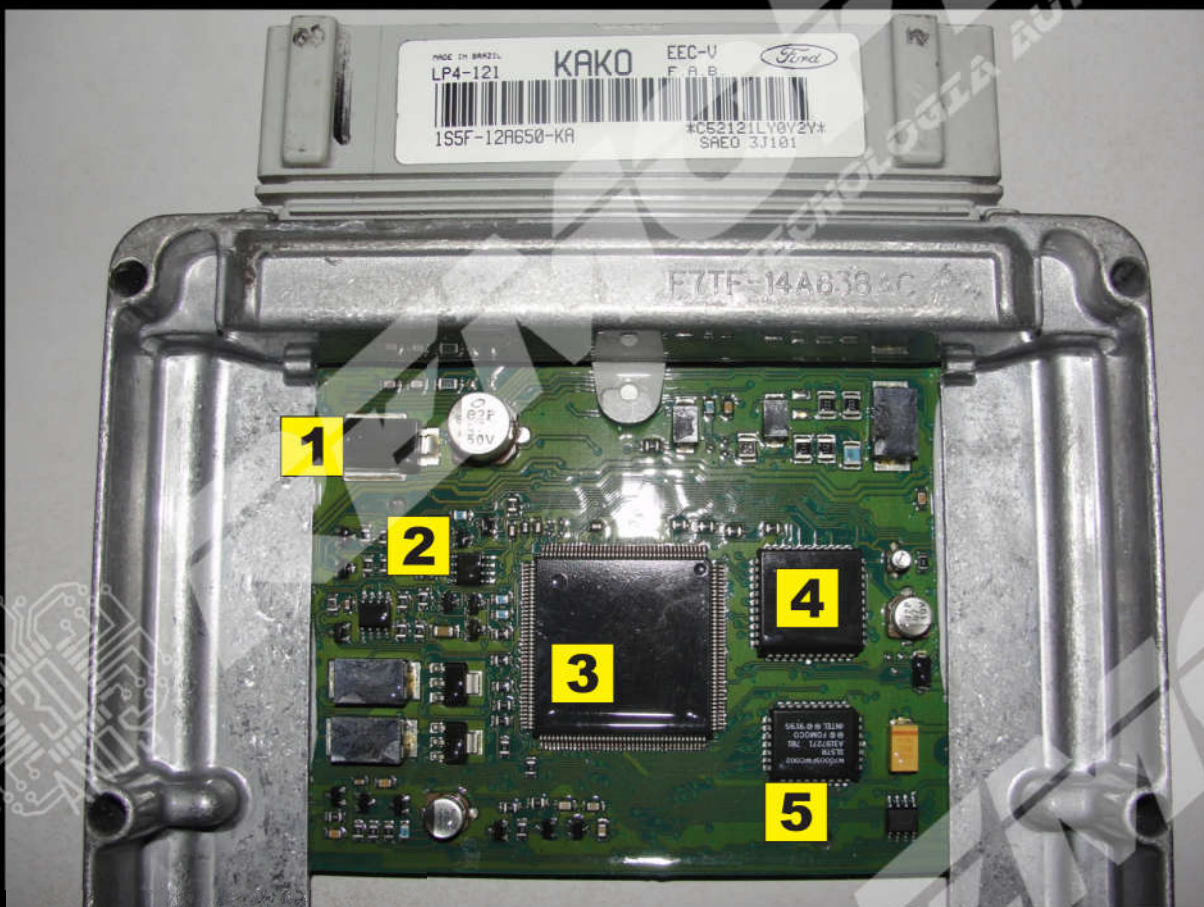
- 1 Diodo inversão bateria
- 2 Entrada sinal rotação
- 3 Processador principal
- 4 Pld processador auxiliar
- 5 Memória EPROM
