# Diagrama dinámico con fallas resueltas

Sección de CD  
del componente de audio

## Panasonic modelo SA-AK33

### Fallas Indicadas

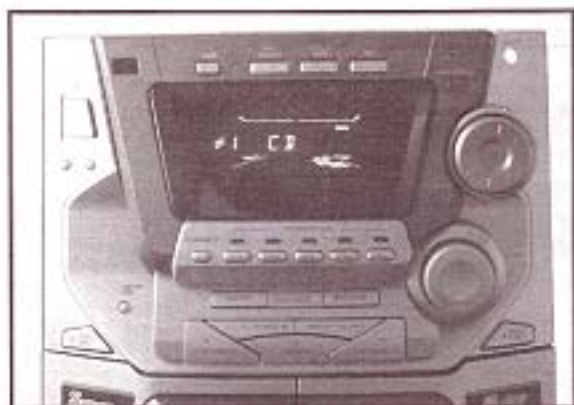
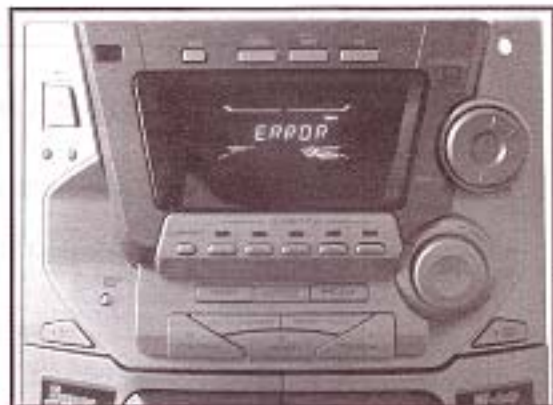
Una de las fallas más comunes que se llegan a presentar en los diferentes modelos de componentes de audio de la marca Panasonic, es la presencia de los mensajes de CD Error o Take Out en el display después de activar la orden de encendido. Este tipo de falla, activa el bloque del equipo impidiendo su operación en cualquier modalidad (esto último sólo en algunos modelos).

Una de las causas de esta falla, es un mecanismo fuera de sincronía o trabado, razón por la cual habrá que verificarlo mecánicamente y en caso necesario sincronizarlo correctamente. En la siguiente secuencia de pasos se muestra un procedimiento compatible para la sincronización del mecanismo de cualquiera de los modelos de componentes de audio de la marca Panasonic que utilicen el mismo mecanismo de CD.

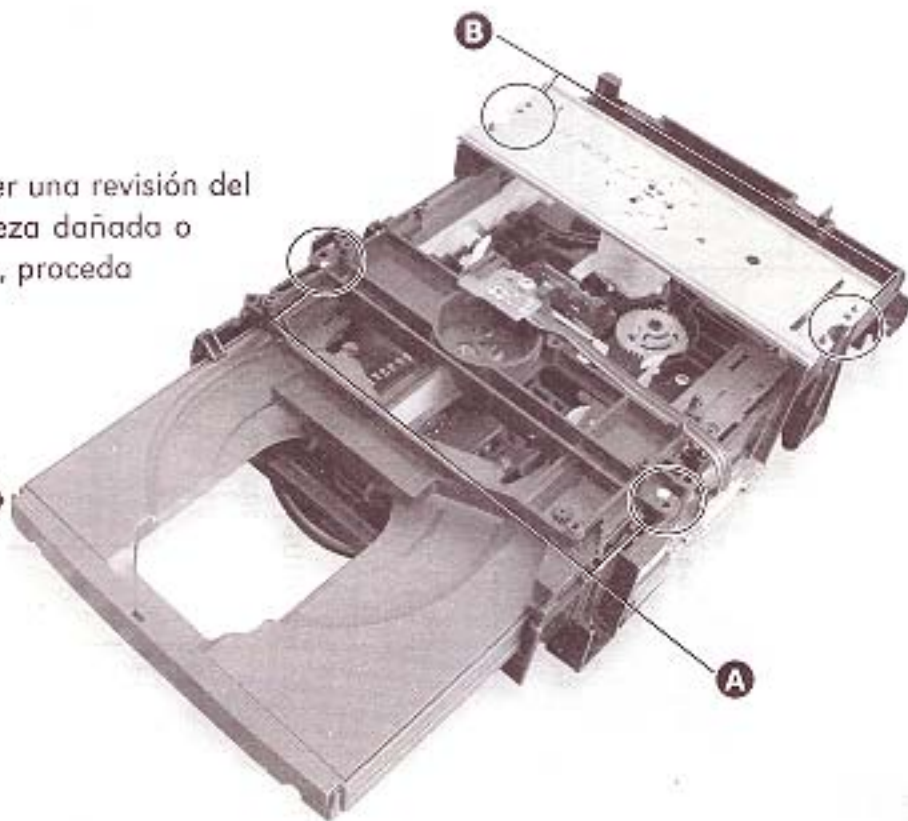
## PASO 1

Extraiga el sistema mecánico del reproductor de CD del resto del equipo.

Una vez liberado, retire la placa sostenedora del clamping, quitando los dos tornillos tipo philips **A** que la sujetan y jálela hacia arriba. Para extraer la placa metálica cubre-compartimientos de disco, retire también los dos tornillos **B** tipo philips que la sujetan.

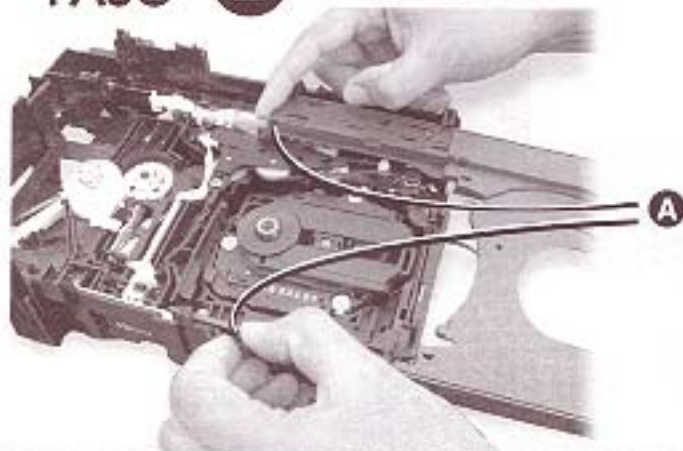
## PASO 2

Para desmontar totalmente el carro de carga, presione las pestañas plásticas tope, ubicadas en los dos rieles-guía laterales; y al mismo tiempo **A**, vaya extrayéndolo del riel-guía. Este paso es muy importante, porque una vez retirados las partes antes mencionadas, es más fácil inspeccionar y evaluar las condiciones de todas y cada una de las secciones.

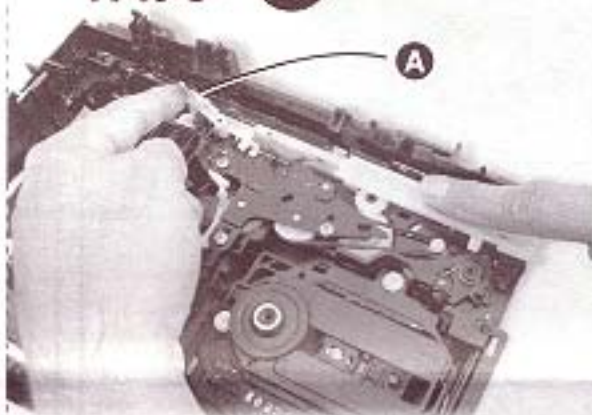
## PASO 3

Es necesario verificar que estén en perfecto estado los engranes de impulsión que permiten el movimiento de carga y descarga de disco. Para revisarlas, tendrá que deslizar manualmente el mecanismo de carga, liberando primero la palanca tope de cremallera **A**.

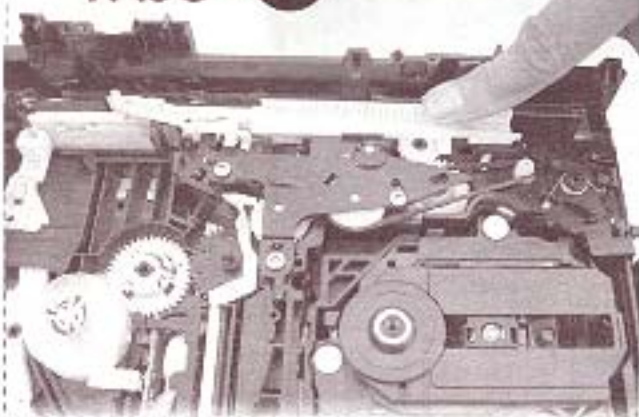
## PASO 4

Presione ligeramente la parte superior del engrane de cremallera, para facilitar su deslizamiento hasta el tope posterior. Este desplazamiento debe lograrse libremente; si no es así, habrá que verificar todos los engranes ubicados en la parte inferior de su cubre-placa plástica (por lo general, este problema ocurre cuando alguno de ellos está dañado).

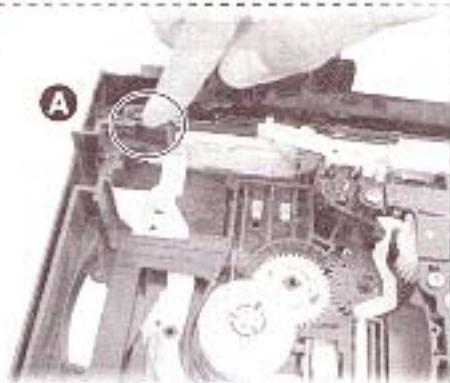
## PASO 5

Para extraer y comprobar el estado y la sincronización mecánica del sistema elevador de disco, primero libere su tope de deslizamiento ubicado en la parte posterior **A** del mecanismo. Al mismo tiempo, deslice la placa de cremallera hasta el tope.

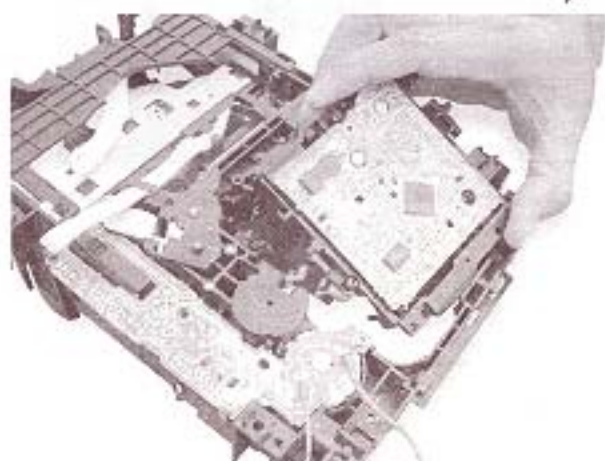
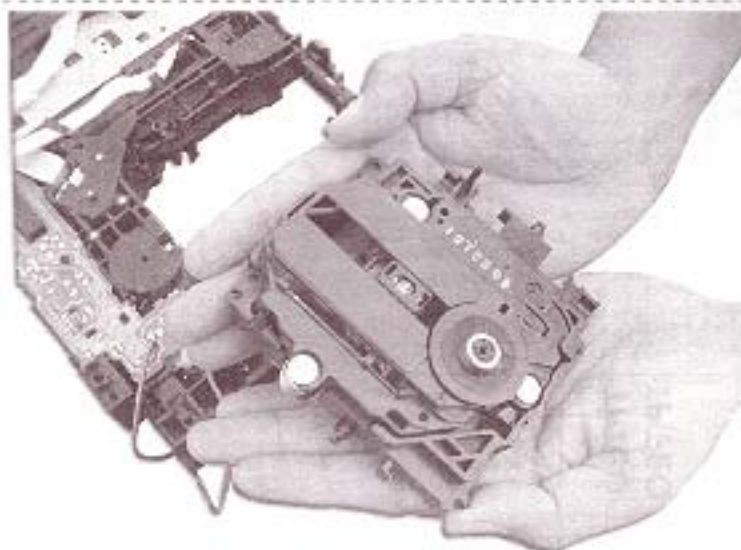
## PASO 8

Finalmente, jale hacia arriba el ensamble del recuperador óptico.

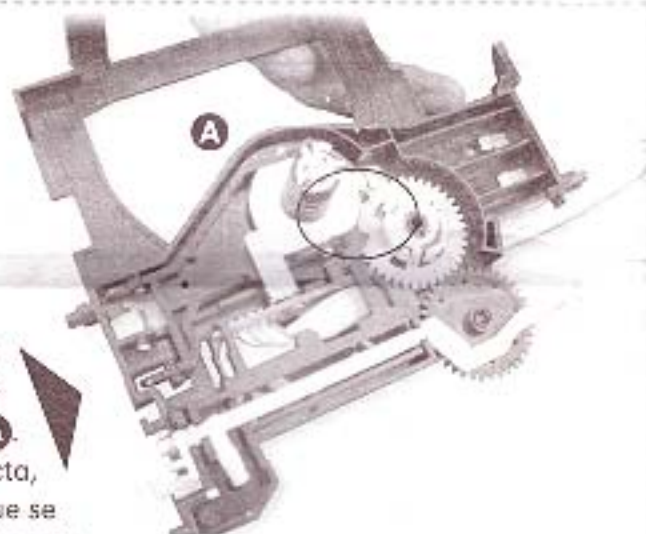
## PASO 9

En el sistema elevador de disco, asegúrese de que los engranes se encuentren mecánicamente sincronizados. Esto se logra haciendo coincidir sus dos engranes-guía **A**. Cuando estos engranes se encuentran en posición incorrecta, impiden que el sistema se eleve y, en consecuencia, que se realice el cambio de compartimiento de disco (ésta puede ser una de las causas de que en el display del equipo aparezca el código F61 o take out o CD error).

Para ensamblar de nuevo el sistema, sólo requiere ejecutar los pasos anteriores, pero en orden inverso y cuidando los puntos de sincronización.

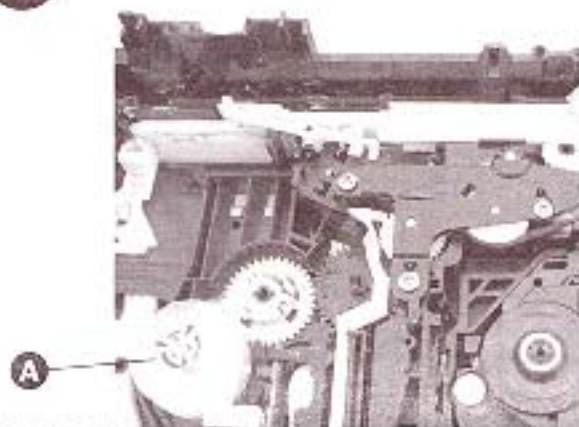
## PASO 10

Para extraer los discos que se encuentran en el compartimiento de CD o para colocarlos aquí mismo, sólo deslícelos sobre el eje elevador **A**. No importa el orden en que los coloque; sólo asegúrese que el elevador se encuentre en la posición más baja; y para esto, haga girar los engranes de movimiento.

Con respecto a la charola receptora de disco **A**, verifique que no esté roto el poste extractor de disco, ubicado en el dorso contrario de la misma. Si se encuentra roto, impedirá la reproducción de cualquier CD; le recomendamos que no trate de repararlo, porque fácilmente puede volver a romperse; en todo caso, es mejor reemplazar la charola.

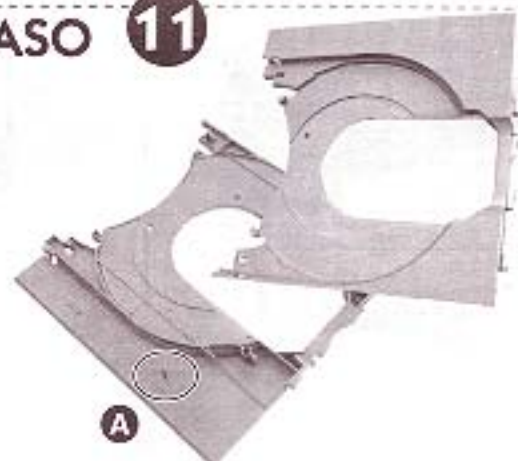
## PASO 11

El carro de carga tiene dos engranes de cremallera y un engrane de gira. Verifique que el engrane de cremallera de deslizamiento de disco esté bien fijo **A**, y que el engrane de cremallera de carro se deslice libremente **B** sobre su guía-base. Para colocar el carro de carga en forma sincronizada, ejecute los siguientes pasos:

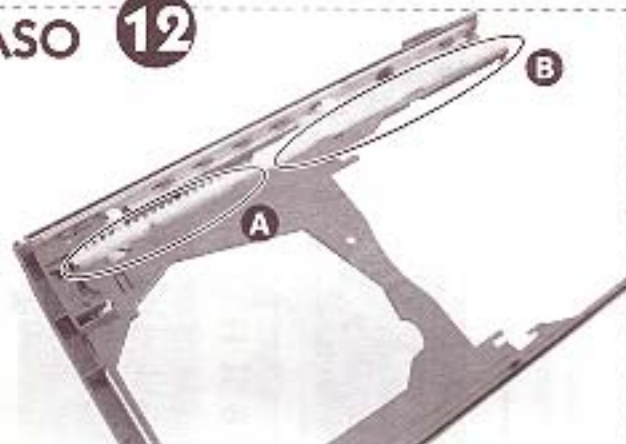
## PASO 12

## PASO

Asegúrese de que el engrane de cremallera de carro esté totalmente hacia atrás.

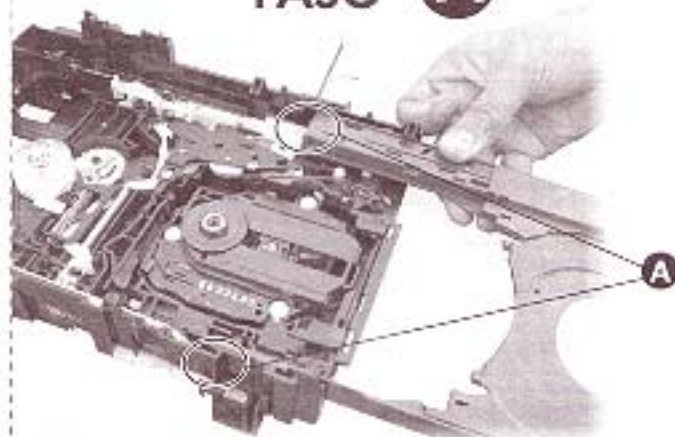
## PASO 14

Para colocar la charola, deslícela suavemente sobre los rieles de deslizamiento **A**. Para que no se deslice el engrane de cremallera de carro, sujételo firmemente.

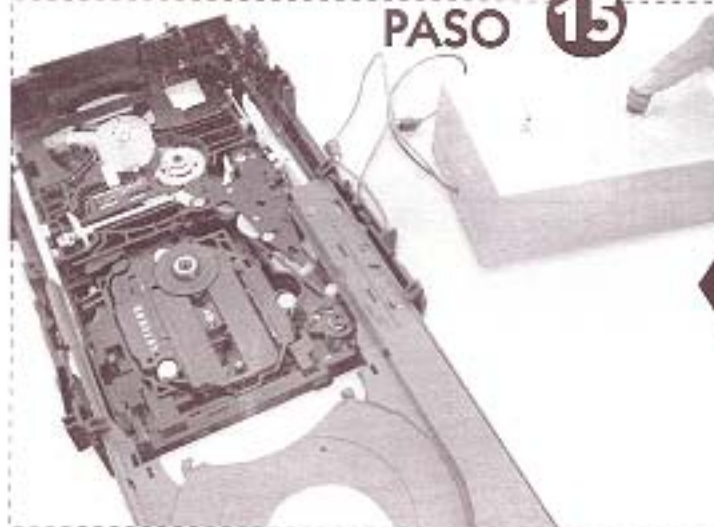
## PASO 15

Para verificar la sincronización, se recomienda alimentar al motor de impulsión a través de una fuente de corriente directa que proporcione aproximadamente de 4 a 6 voltios. Así, al aplicar voltaje al motor de carga, se logrará que el carro sea insertado en su lugar correcto.

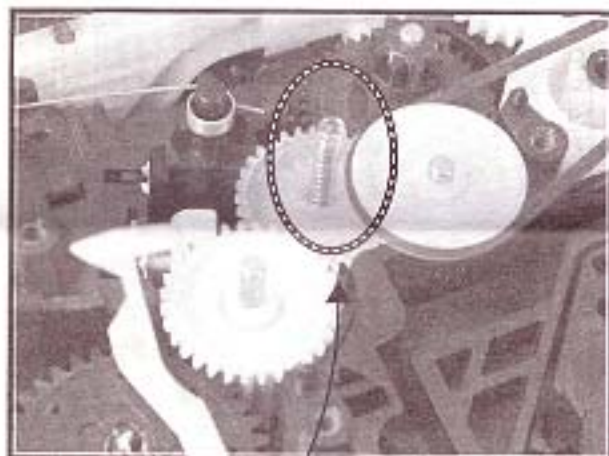
### Falla 7

- **Síntoma:** Frecuentemente se salen de su lugar los cinco discos espaciadores de CD.
- **Causa:** Resorte de fijación de engrane con falta de "brío".
- **Comentarios:** Para tener acceso al resorte y estirarlo ligeramente debe zafar el carro de carga y después retirar la placa plástica sujeta por tres tornillos tipo Philips.

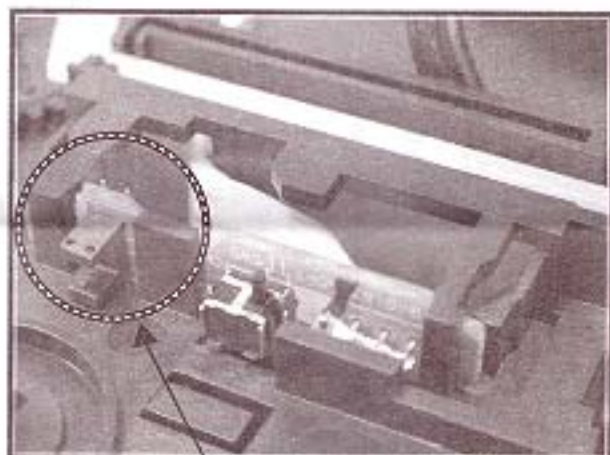
### Falla 8

- **Síntoma:** Frecuentemente se salen de su lugar los cinco discos espaciadores de CD.
- **Causa:** Optosensor (D1) detector de número de disco dañado.
- **Comentarios:** Cuando existe el daño de este dispositivo se colocan los cinco discos espaciadores y al hacer funcionar el equipo de inmediato se vuelven a salir.
