奇美V315B3-L01 REV.C1屏逻辑板 维修资料

- 实物图；
- LCD屏逻辑板结构图；
- DC/DC变换电路；采用TPS65161的DC/DC电路维修案例
- Gamma校正电压，VCOM电压发生器；
- LVDS//LVCMOS/LVTTL格式转换电路；

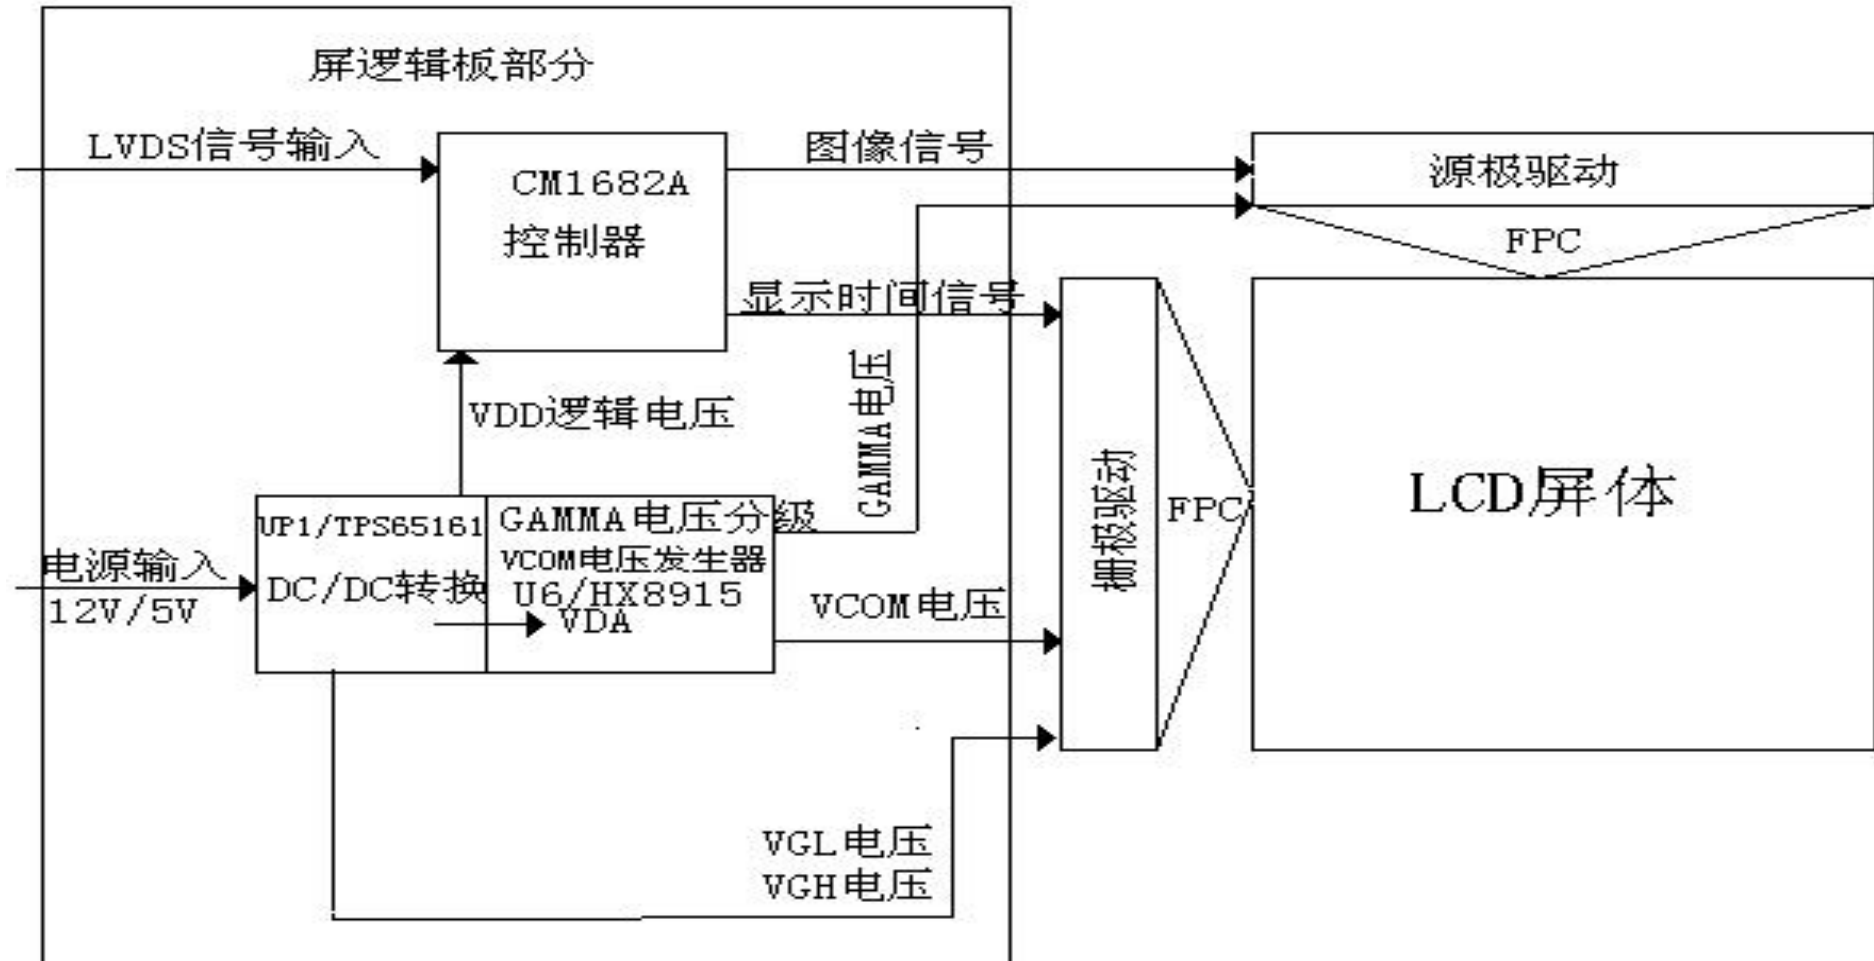
奇美V315B3-L01屏逻辑板结构图

LCD屏逻辑板结构图

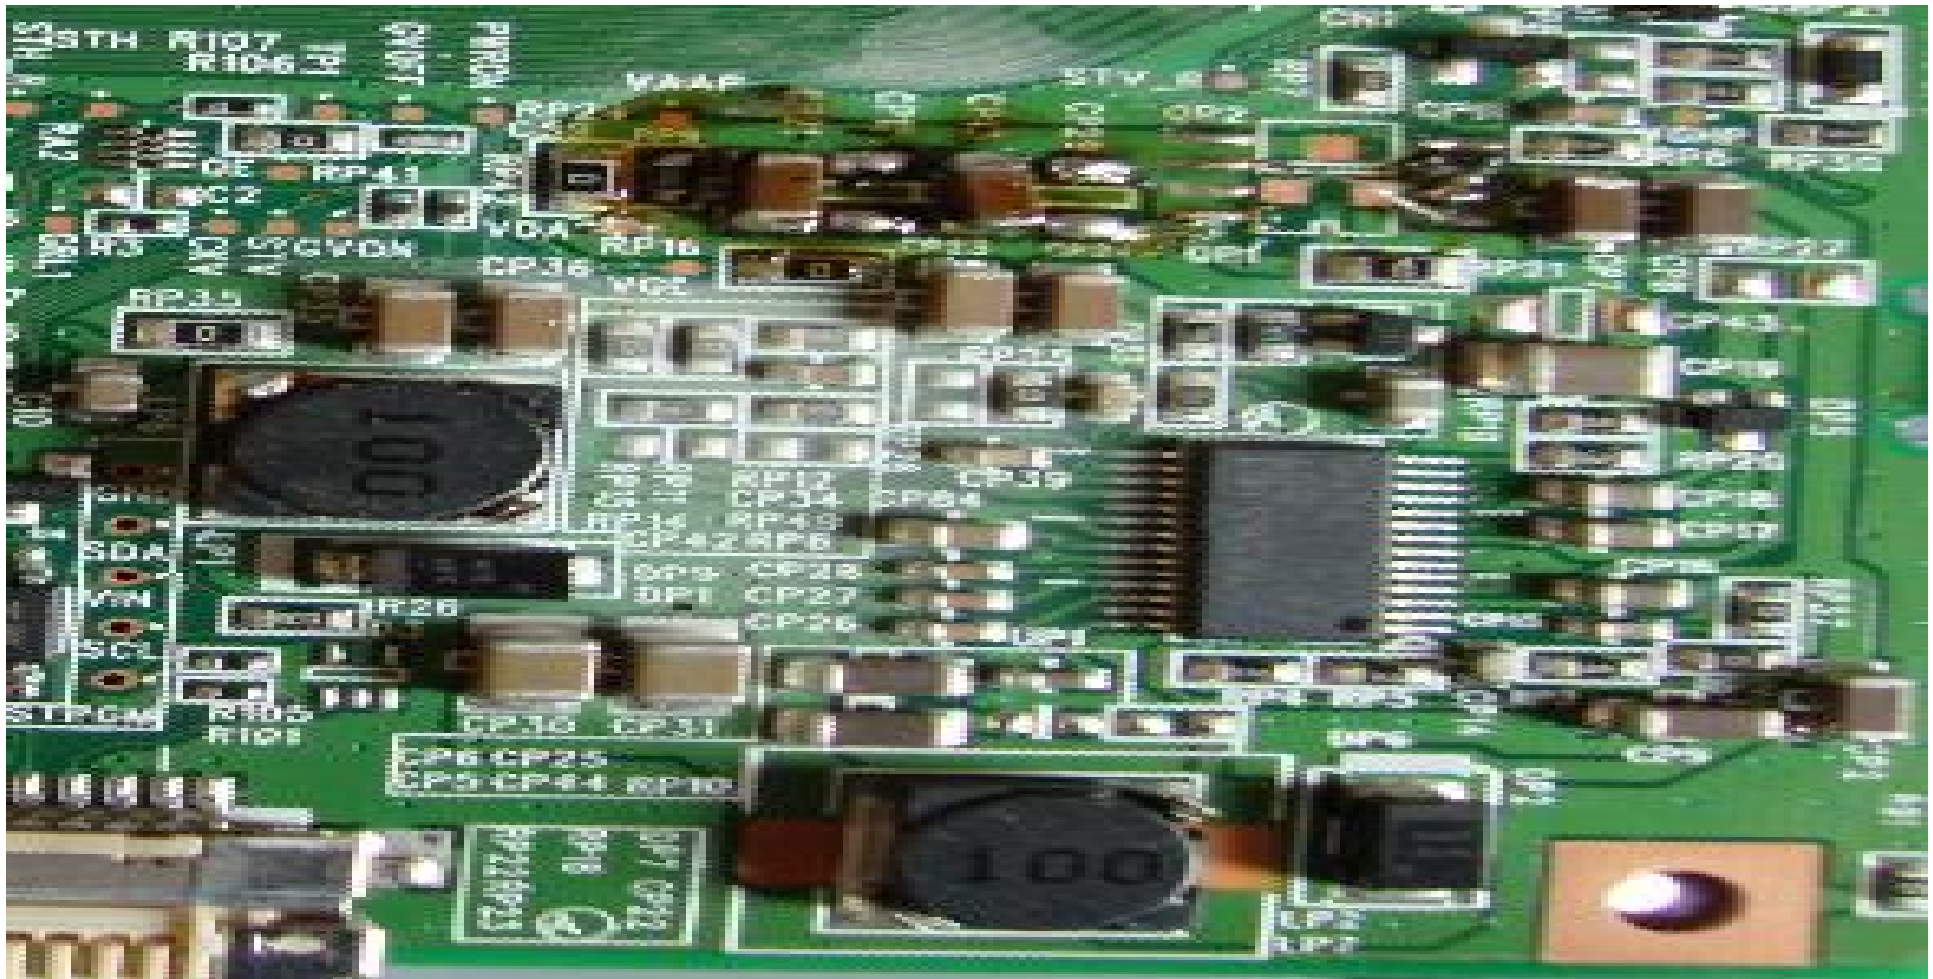
采用TPS65161的DC/DC电路实物

该电路的作用是产生屏所需的VGL,VGH, 以及gamma电压发生器所需的VDA:15.9V电压（不同屏所需电压不同），和格式转换IC所需的VDD供电。

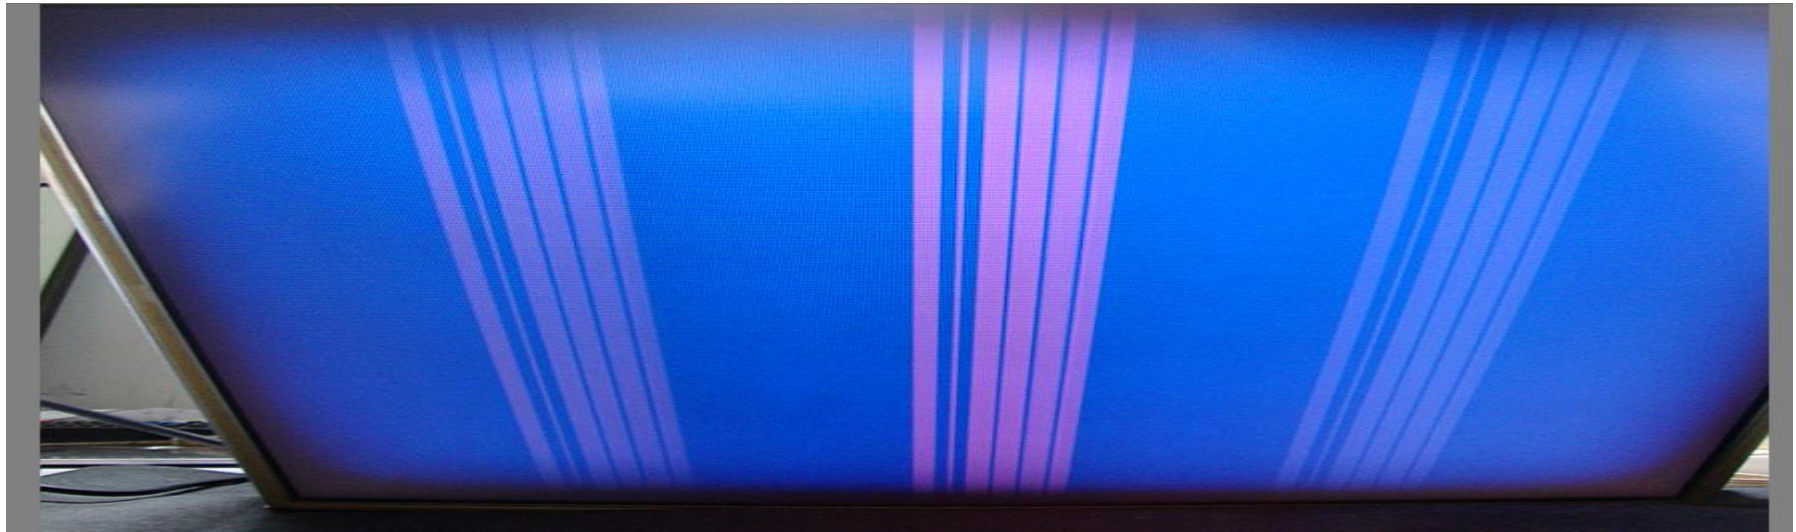
故障现象：如下图，满屏竖彩条，逐渐增多。

分析与检修：竖彩条由少增多，变化较慢，故障应在VGH电路，测量VGHP端有21V，VGH端0.2V，显然不正常，测量QP7/2N7002第2脚为高电平，6脚仍为21V,将6脚用导线试着短路到地，VGH端有21V电压输出，图像出现，将QP7拆除，6脚与4脚短接修复成功。

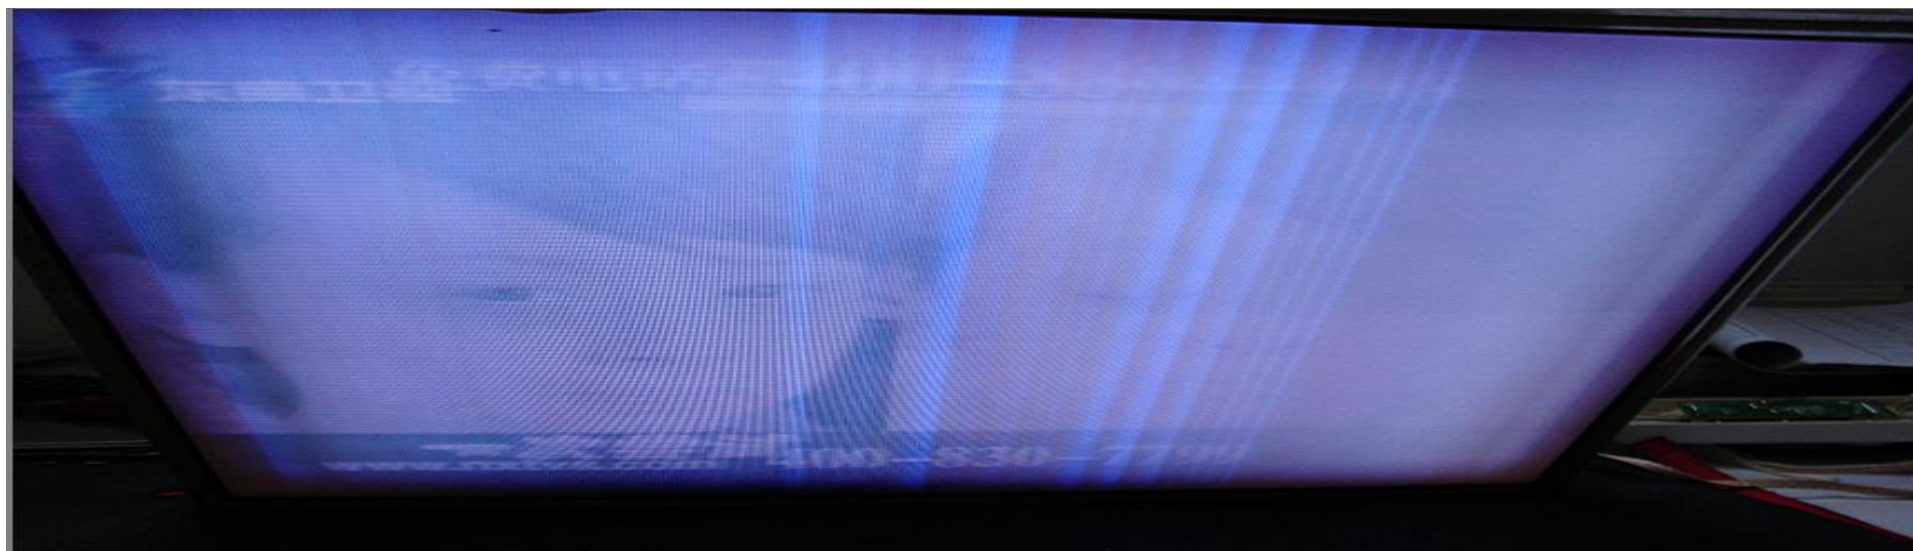
故障现象：如下图，满屏竖条中夹杂着隐约图像，有时黑屏。

分析与检修：根据故障现象分析应该是DC/DC某个电压异常所致，测量DC/DC各组输出电压,测量到VGH时竖条有变化，且VGH电压不是很稳定，在4.8V左右波动，时间稍长些各组电压均无输出，需重新开机才会有输出，手摸IC温度较高，怀疑是屏FPC不良，将CN1,CN2排线取下，测量VGH还是不稳定，问题还是在VGH产生电路上，逐个断开CP19,CP43,当取下CP43时，VGH恢复到正常21V,更换CP43/1UF试机故障排除！

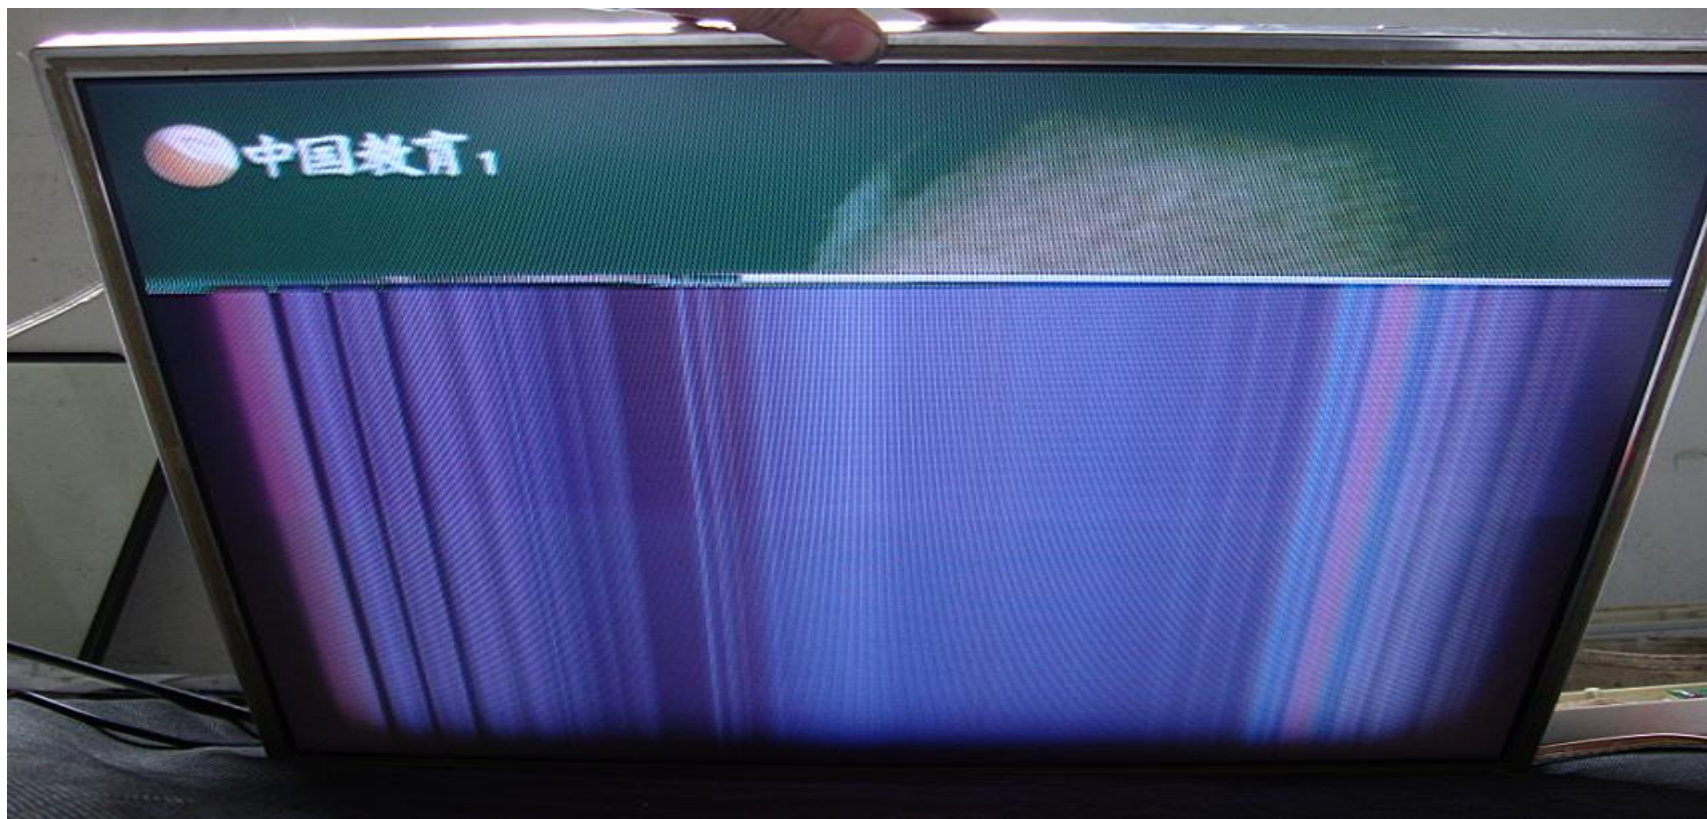
常见VGL偏低至-1V以下时故障实例图片。

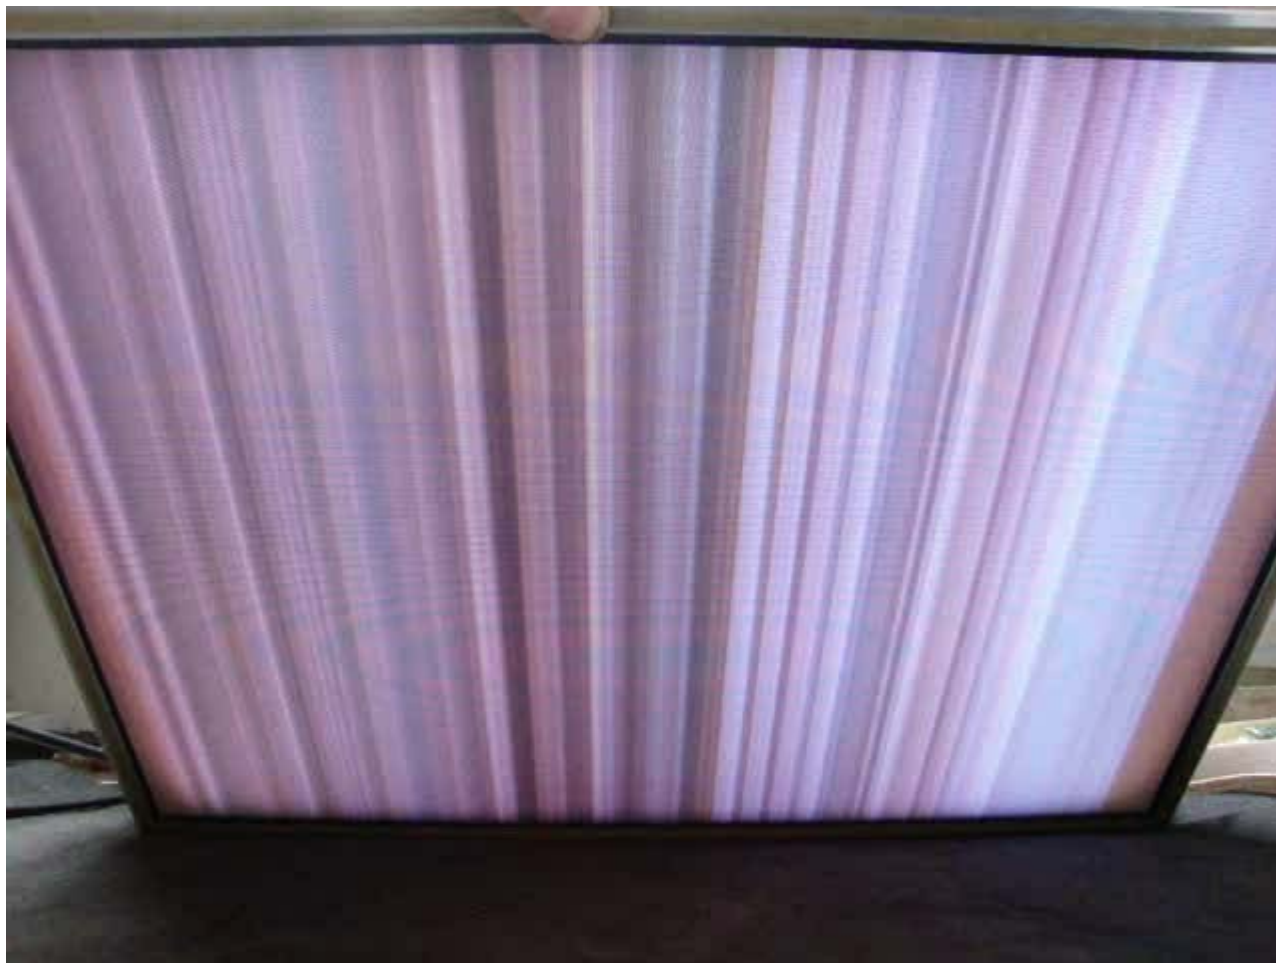
VGL为0V时故障实例图片

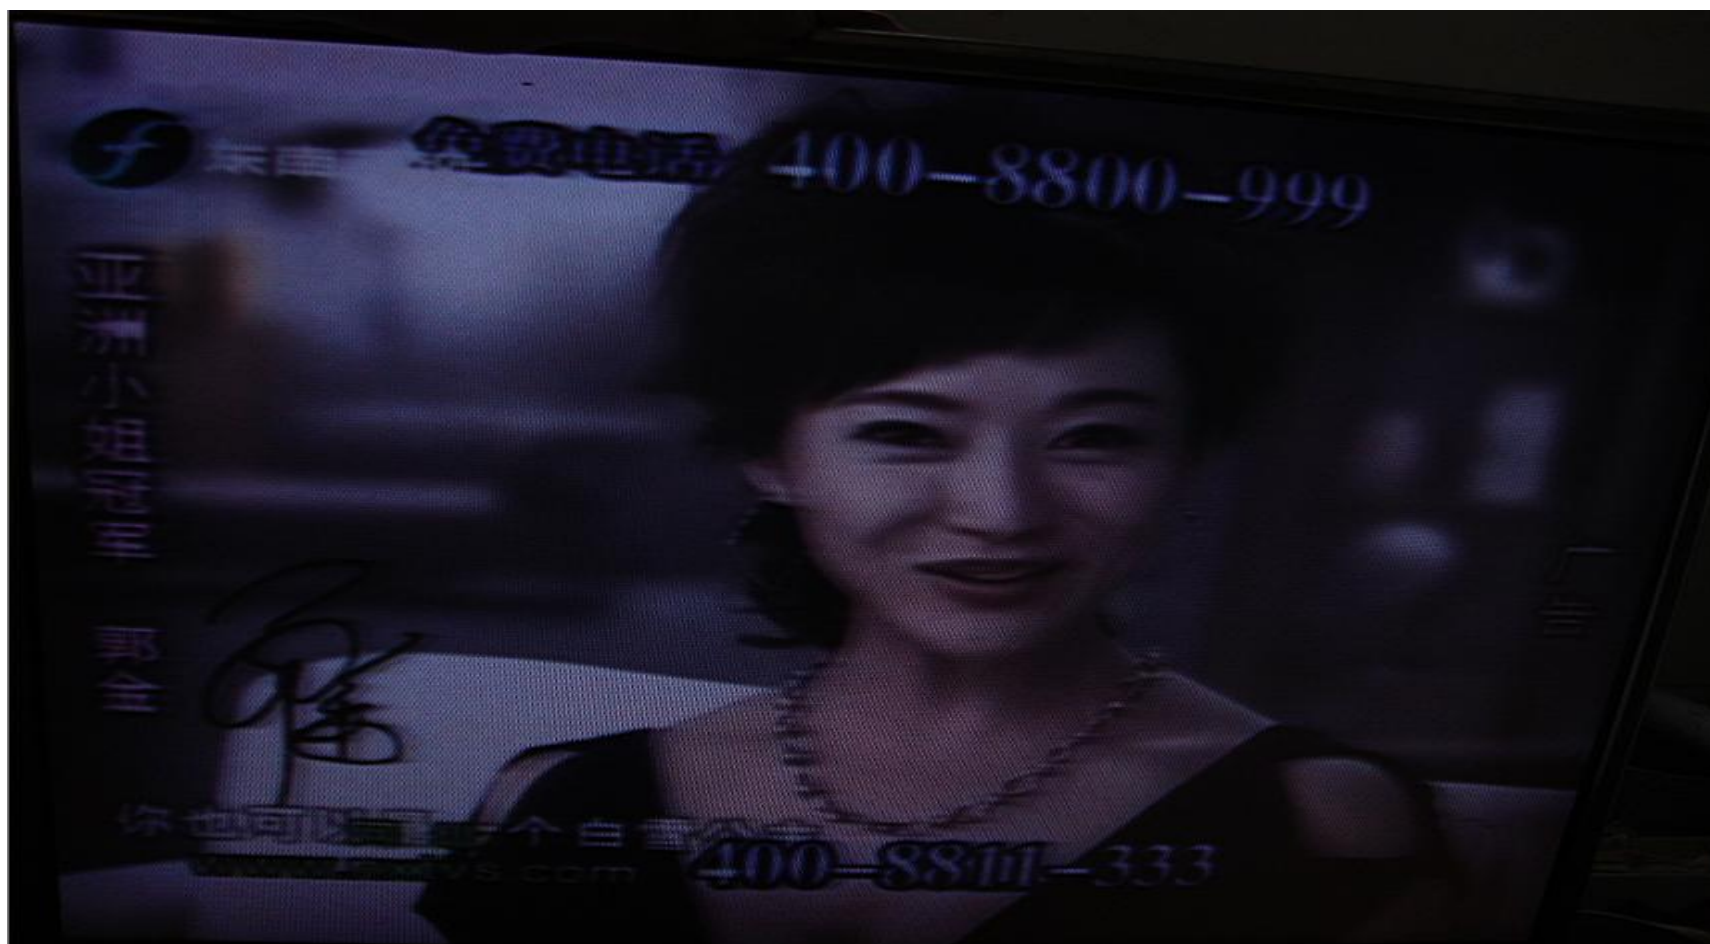
VGH偏低至6V时故障实例图片.图像暗淡,对比度差,类似CRT老化,均为VGH电压偏低所致。

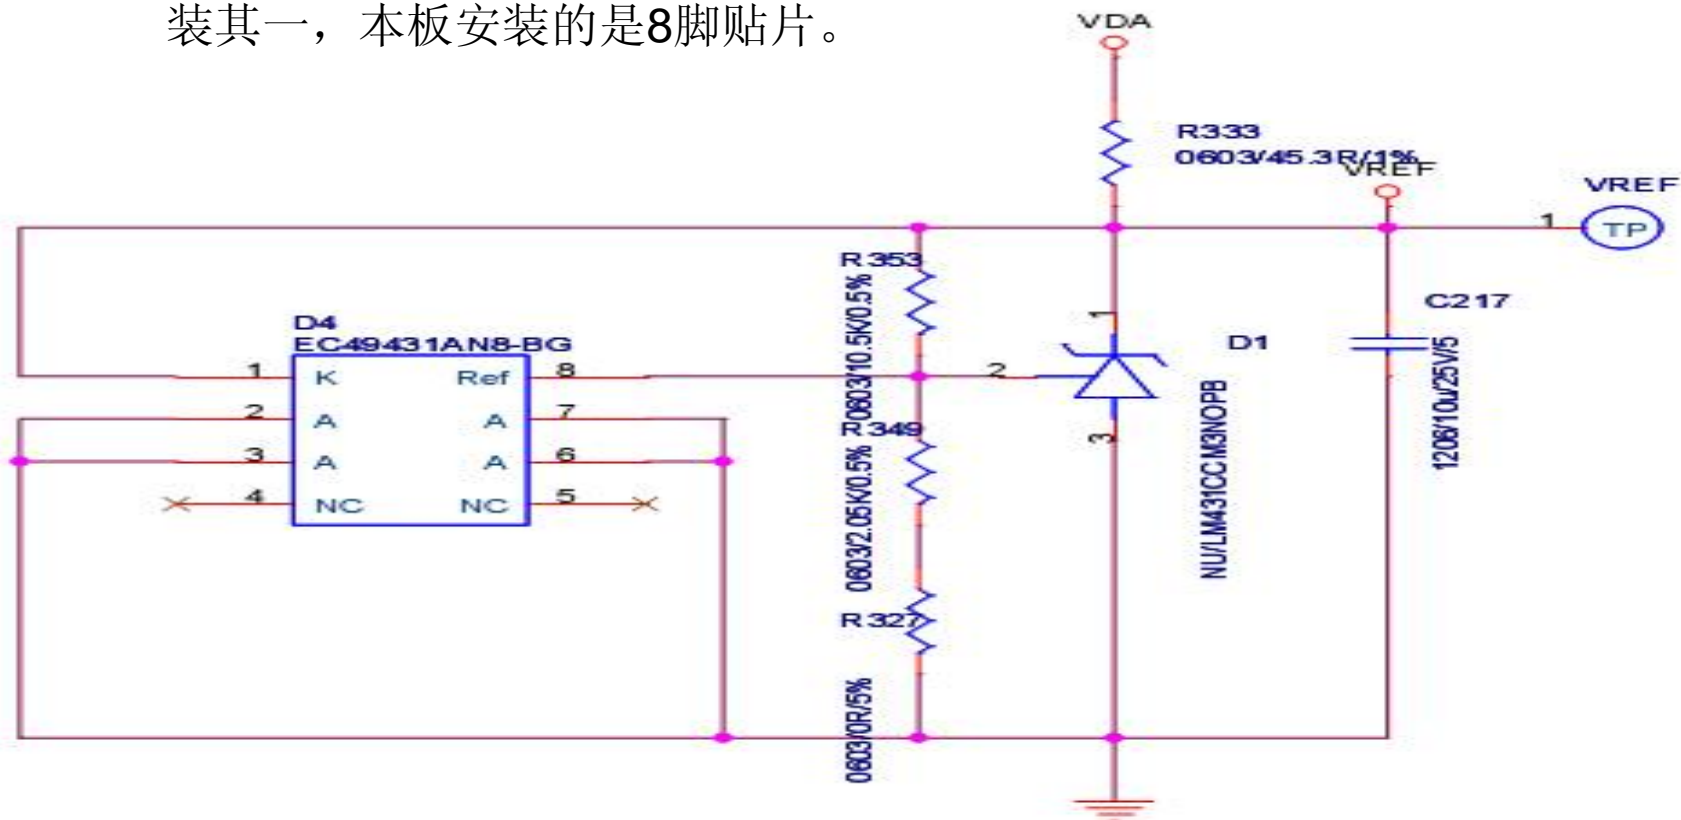
该电路为分立电阻式DC分压电路提供稳定的电源，其VREF的输出电压值由R353,R349,R327的分压决定，实测为12.8V，D1,D4均为TL431，两者封装方式不同，8脚贴片，和三脚贴片，都有焊盘，两者只选择安装其一，本板安装的是8脚贴片。

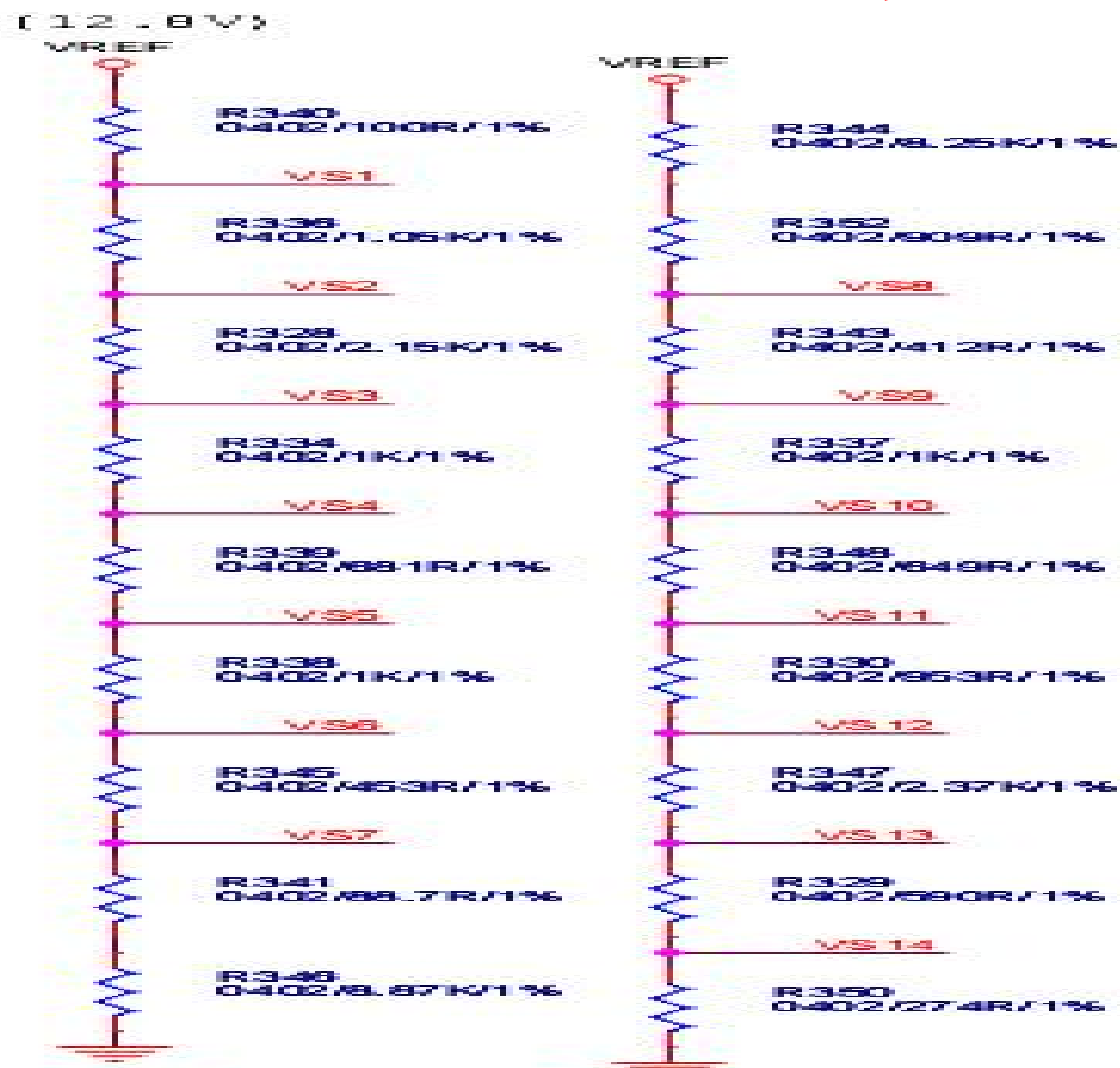
接上页产生的VREF12.8V电压由两组串联的分立电阻分压产生14路参考电压，输入至GAMMA分级IC HX8915进行精确电压分级。

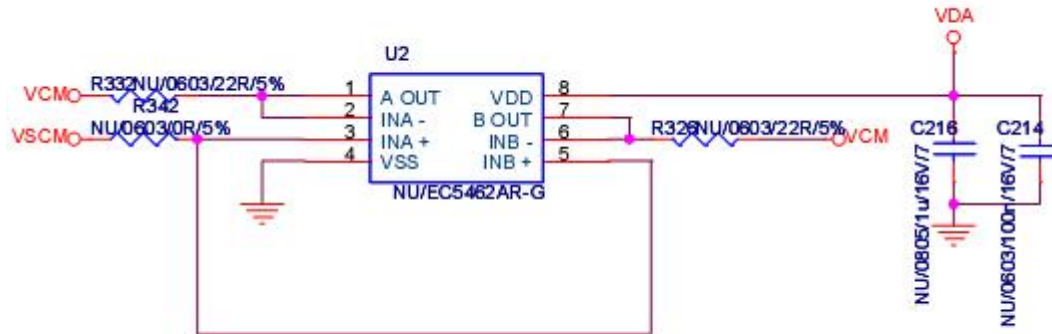
- Vcom电压生成功能：Vcom是显示屏的基准电压。实物位号U1（未用）。

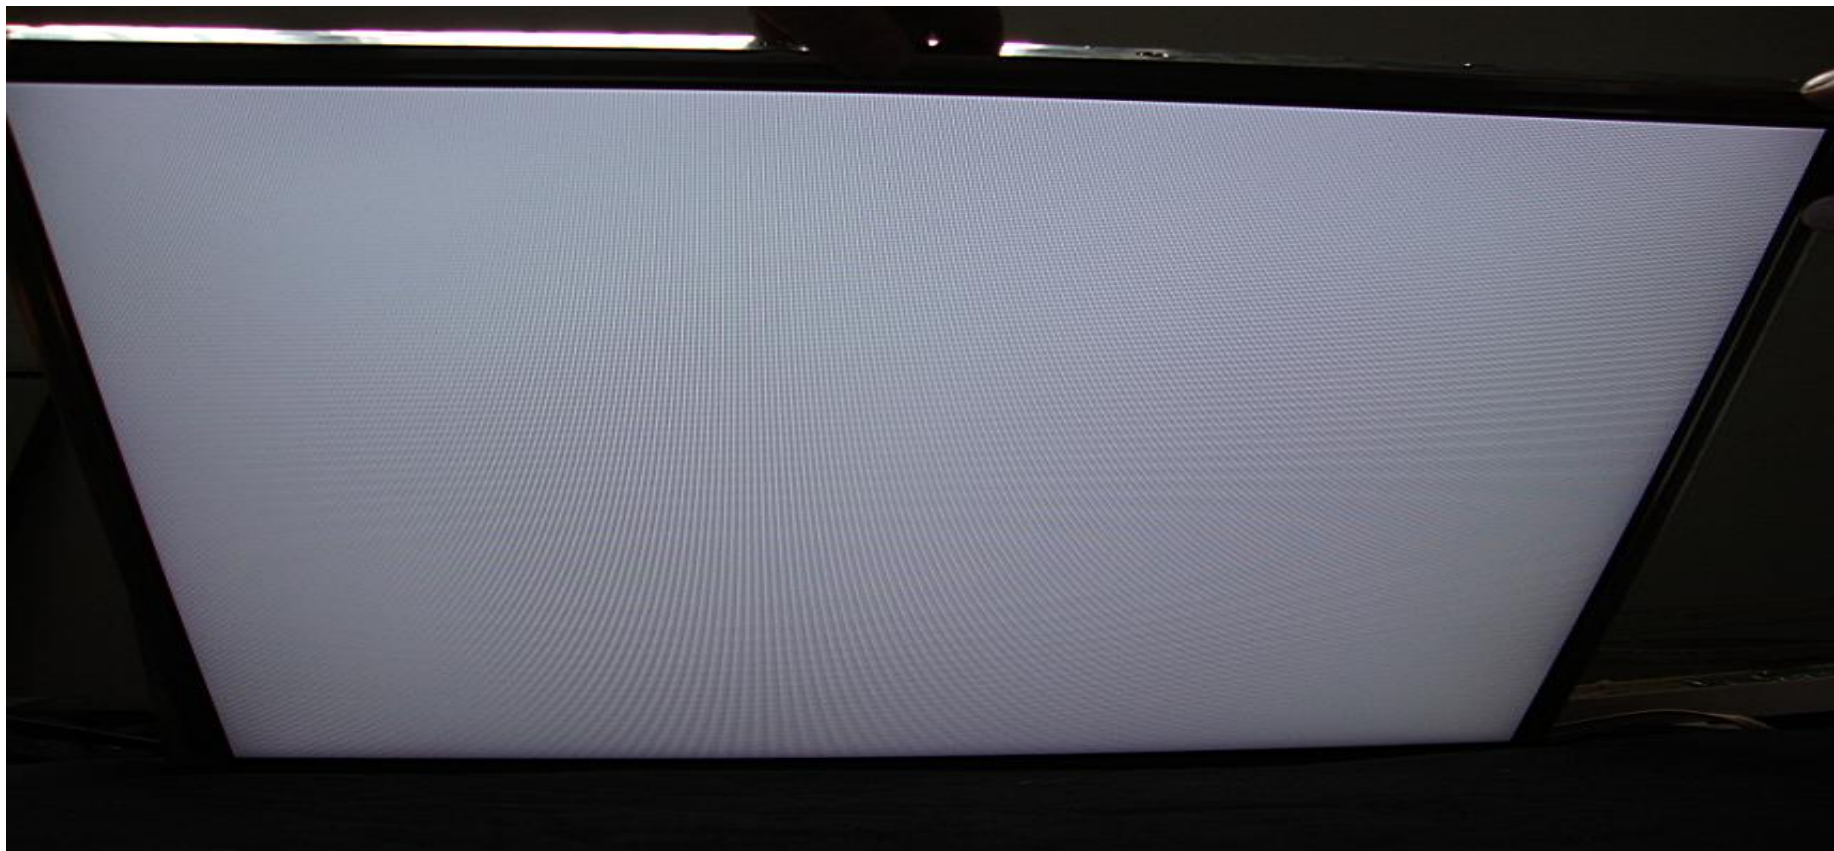
GAMMA/GM1—GM14电压均为0V,或均为12V，多为分压电阻开路。故障为白屏。

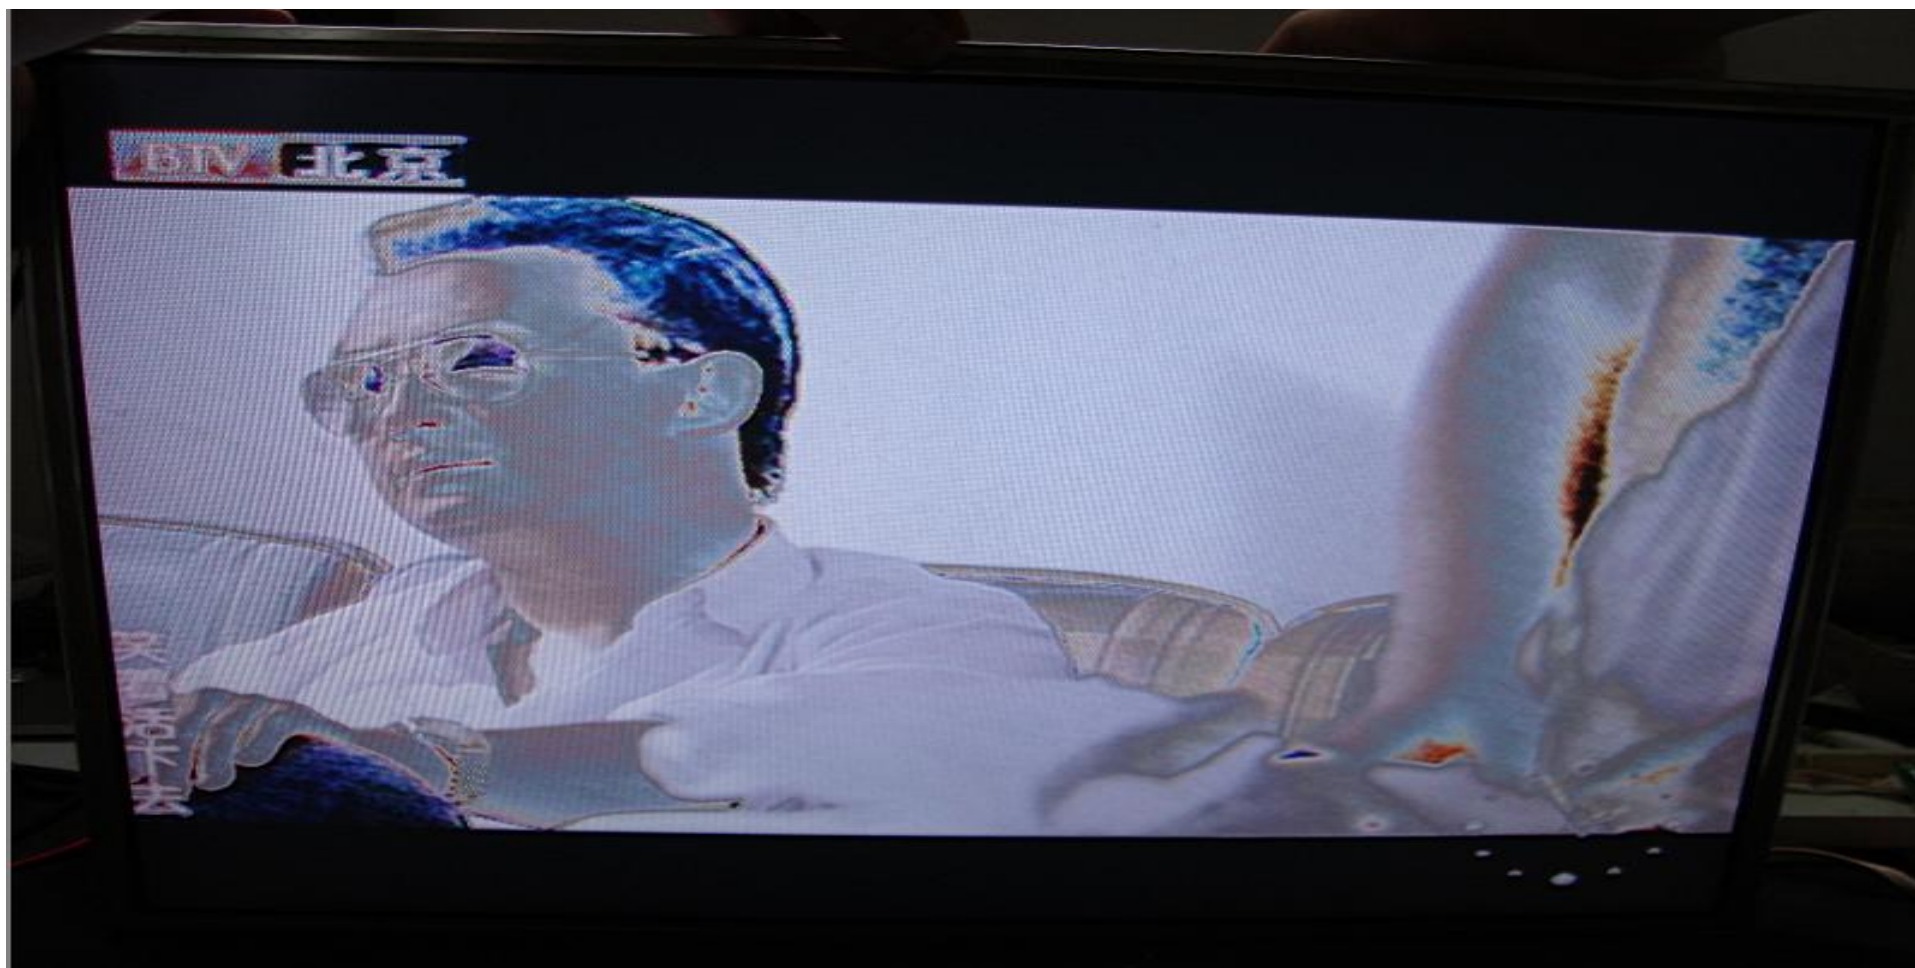
GAMMA/GM1—GM14一组或多组电压偏低，均为分压电阻变值，或IC损坏，故障为负像。应按GM1---GM14顺序查起。电压呈递减。

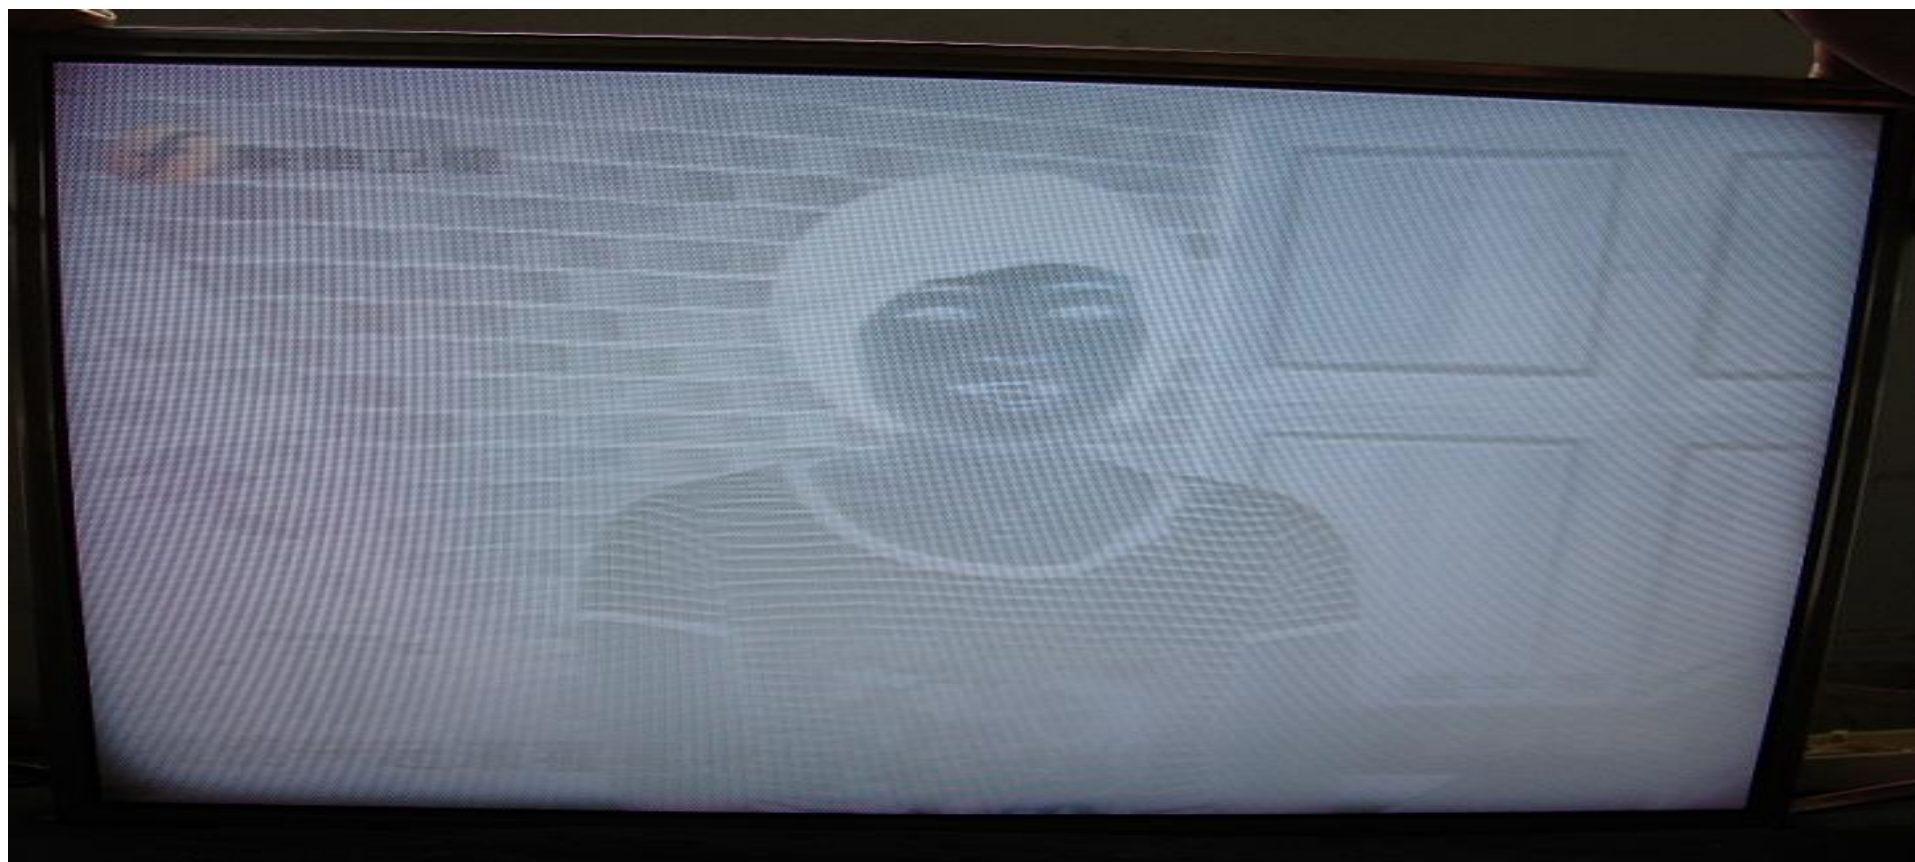
VCOM无输出或为0V,多为IC坏, CN1,CN2排线松,屏行列IC坏,都会产生此故障,将CN1,CN2拔下,即可区分故障部位。故障为:亮度偏高,负像。

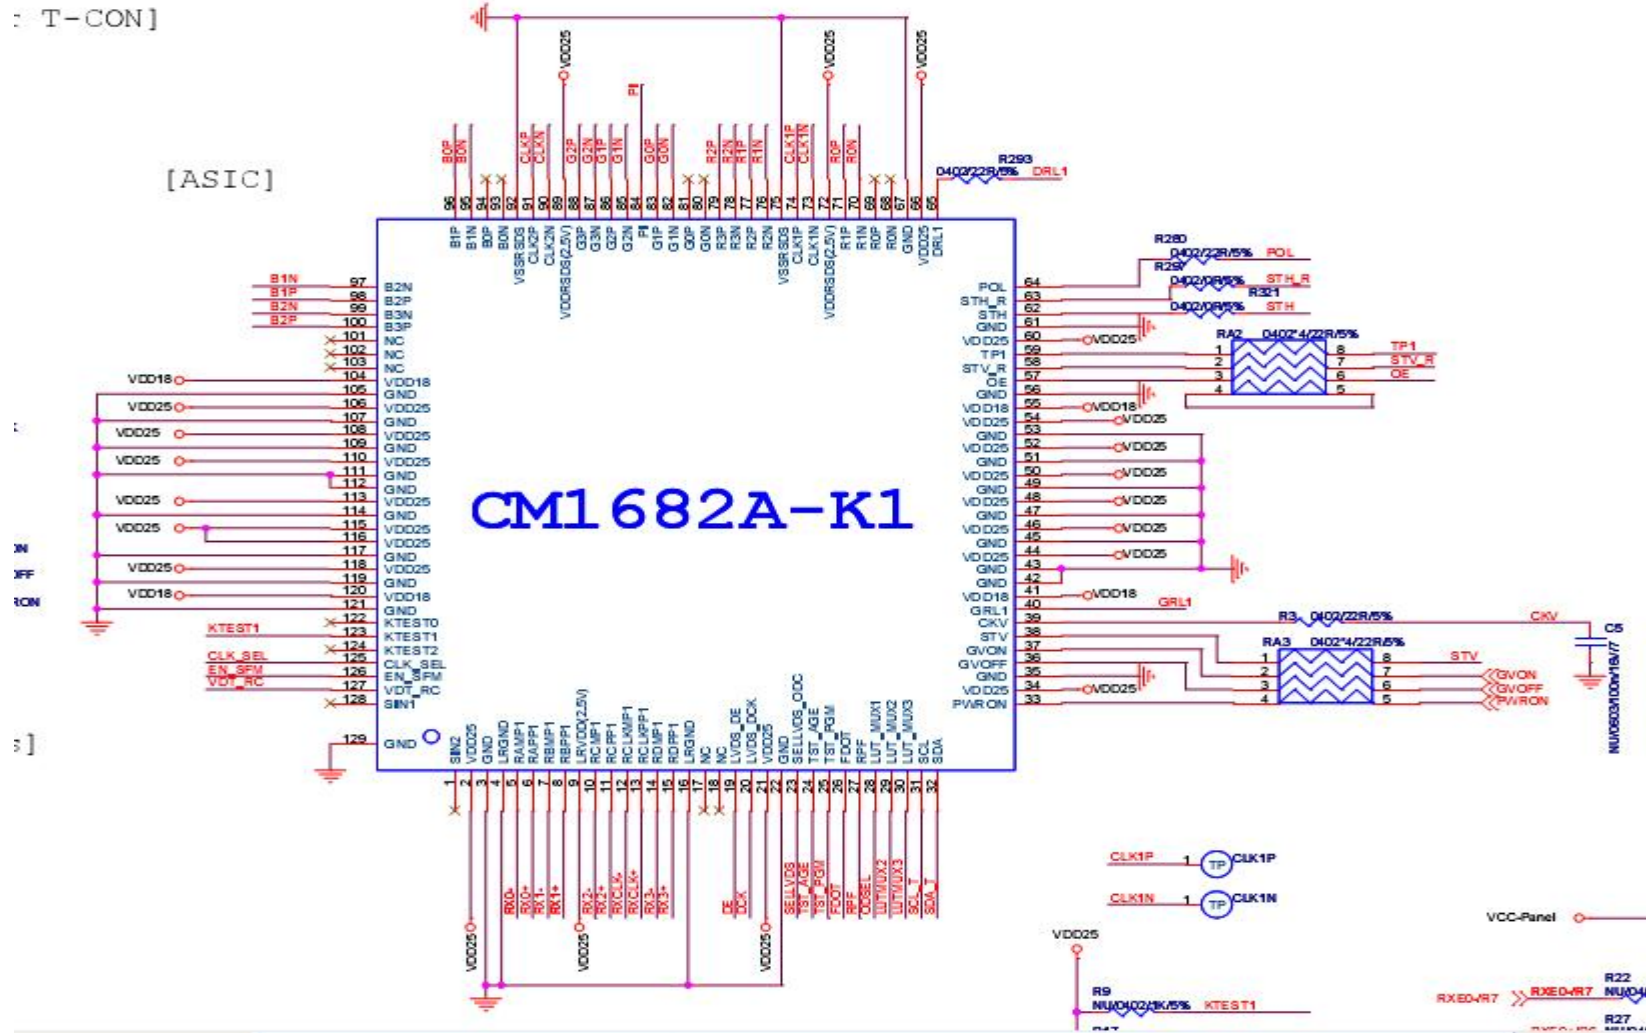
CM1682A

LVDS//LVCMOS/LVTTL格式转换电路

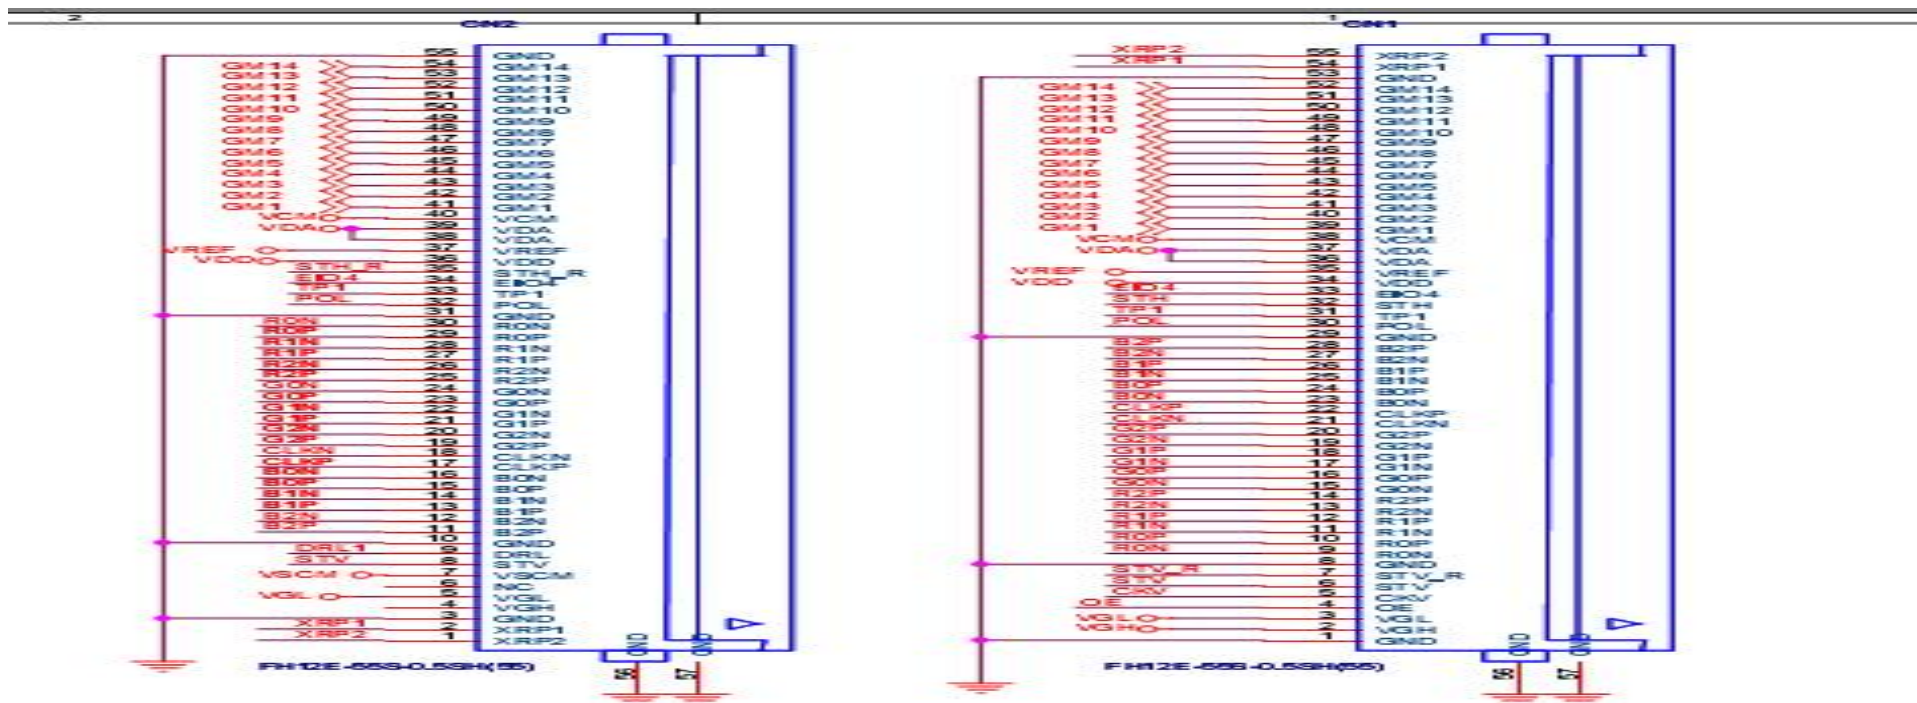
LVDS//LVCMOS/LVTTL格式转换电路 CN1,CN2

屏线松动的故障相信大家都碰到过，故障现象在这就不用讨论了，毕竟一根线就搞定的事嘛！
