Chassis L03.1L AA

14PT3131/78R - 14PT4131/78R

20PT3331/78R - 20PT4331/78R

Substituição do capacitor 2460

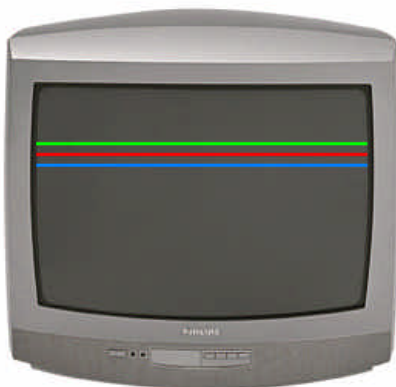
Figura 1 - Linhas ao ligar

Ao ligar o TV apresenta tela escura com 3 linhas coloridas na parte superior (Figura 1) e após surgir a imagem a tela fica reduzida no sentido vertical com faixa escura na parte superior e inferior (Figura 2).

Capacitor 2460 alterado (aberto).

Substituir o capacitor 2460 de 68nF/100V para 68nF/250V.

POSIÇÃO	CÓDIGO	DESCRIÇÃO
2460	2222 479 90133	CAPACITOR MPP 68nF 5% 250V
