## INFORME TECNICO

Nº	11-2012
Fecha	08/11/2012
Categoría	BRAVIA
SONY ARGENTINA S.A. – DPTO. INGENIERIA

Falla al reemplazar placa principal.

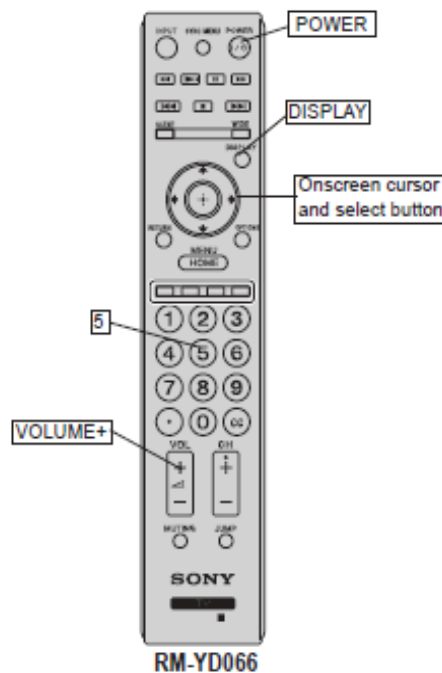
- 1- El SONY Bravia debe estar en modo STANDBY.
- 2- Desde el control remoto, realizar la siguiente secuencia de botones:

**DISPLAY** → **Channel 5** → **Volume +** → **POWER**

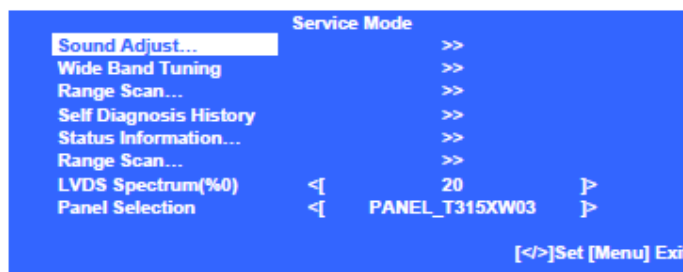
- 3- El TV encenderá en modo service y mostrara una pantalla como esta (Valida para los modelos del ejemplo, puede variar en otros modelos, para mayor seguridad, remitirse al Service Manual de cada modelo)

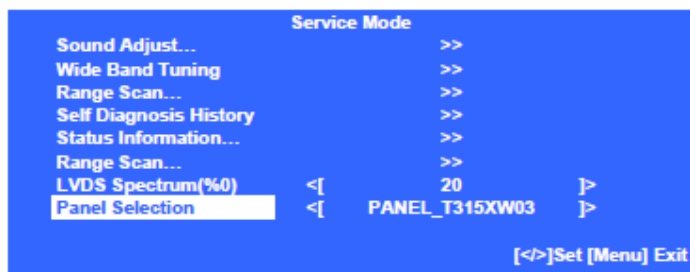
- 4- Posicionarse con el cursor para desplazarse hacia abajo, llegando hasta la última opción. (PANEL SELECTION)

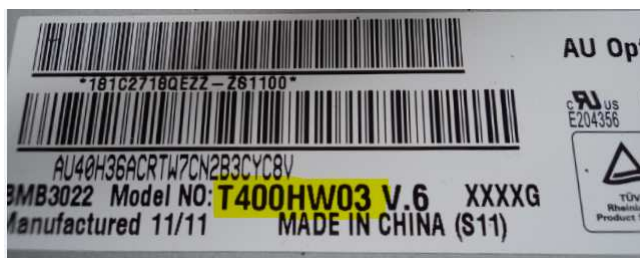
- 5- Allí con el cursor para moverse a derecha o izquierda, deberán buscar el modelo del panel que corresponda al Bravia que recambiaron la placa. Pueden ayudarse con la etiqueta que tiene pegado el mismo:

Model Name	Panel Code
KDL-22BX325	PANEL_LG_LC220
KDL-32BX325	PANEL_T315XW03
KDL-32BX425	PANEL_T315HW04
KDL-40BX425	PANEL_T400HW03
